云南滇中新区大板桥街道昆明耀途晟商贸有限公司“3·04”一般机械伤害事故调查报告

2025年3月4日13时许，云南滇中新区大板桥街道云桥社区昆明耀途晟商贸有限公司发生一起机械伤害致1人死亡事故，直接经济损失100万元。

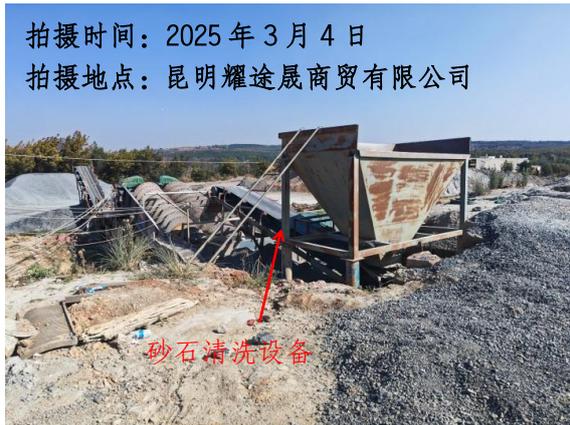
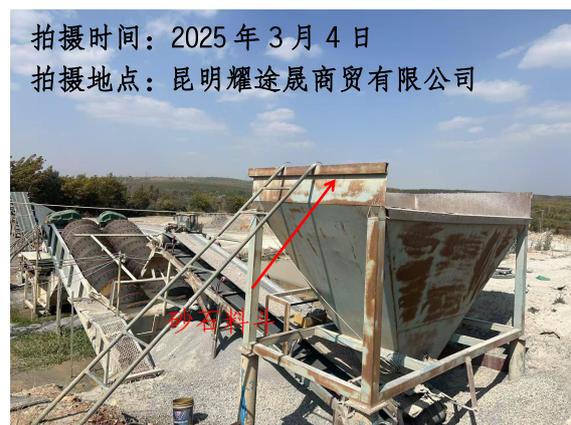
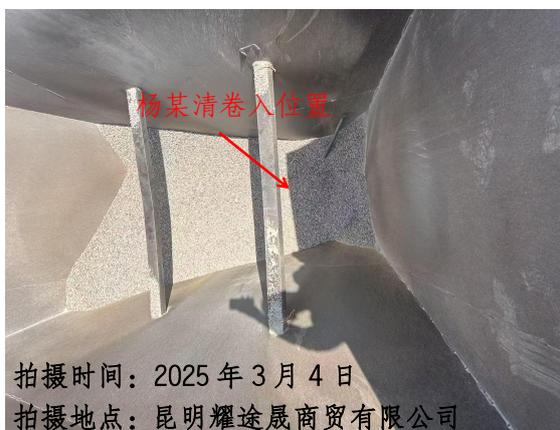
(1) 现场勘查图片:

2025 年 3 月 4 日 12 时 55 分左右，昆明耀途晟商贸有限公司员工杨某清在砂石清洗设备旁做清理料仓、抽水等前期准备工作，由于料斗下部形成空区，导致料斗底部石料无法流出，杨某清发现此情况后，爬进砂石料斗，用棍子疏通料斗中的石料，在疏通石料的过程中，料斗下部空区垮塌就把杨某清卷入砂石中。12 时 58 分左右，挖机司机唐某云在距离砂石料斗约 30 米的成品石料堆放区，发现砂石清洗设备在运转但在洗砂机操作间没看见杨某清本人，便去料仓斗里查找，发现杨某清身体被埋入料斗的石料中，只有头部露在石料表面上，唐某云便高声求救，在现场的企业法定代表人沈某祥及其他员工听见呼救迅速过来，几人把杨某清从料斗救出，发现杨某清已昏迷，13 时 03 分，现场工人李某桓拨打 120 急救电话，并按照急救人员指示进行抢救，13 时 24 分左右 120 急救人员赶到事故现场，发现杨某清已无生命体征。

事故发生具体位置为昆明耀途晟商贸有限公司砂石清洗设备砂石料斗处，该料斗为深度约2.5米的锥形料斗。

昆明耀途晟商贸有限公司员工杨某清安全意识不足、现场防护措施不足，是造成本次事故的直接原因。

2.安全风险辨识管控不到位。昆明耀途晟商贸有限公司，未组织建立并落实安全风险分级管控和隐患排查治理双重预防工作机制，未及时排查生产区域安全隐患并进行整改，未对砂石料斗设置防护措施。

（六）昆明耀途晟商贸有限公司要认真总结事故教训，依法履行安全生产主体责任，建立健全安全生产管理制度，并落实全员安全生产责任制；企业立刻开展安全教育培训，增强企业主要负责人、安全管理人员安全管理知识，强化员工安全防范意识，严格落实岗位责任，提高员工安全操作技能，杜绝员工违反操作规程行为；企业要立即开展安全隐患排查，检查危险区域内防护措施是否符合规范要求，并及时进行隐患整改；对于危险区域要设置安全警示标志，增设防护措施。特别是本次事故中暴露出的安全意识薄弱和现场防护措施不到位等问题，要引起高度重视，坚决杜绝类似事故发生。
