# 云南滇中新区长水街道云南宏升顺再生资源有限公司“3·04”一般高处坠落 事故调查报告

2025年3月4日15时许，云南滇中新区长水街道园艺场云南宏升顺再生资源有限公司发生一起高处坠落致1人死亡事故，直接经济损失128万元。

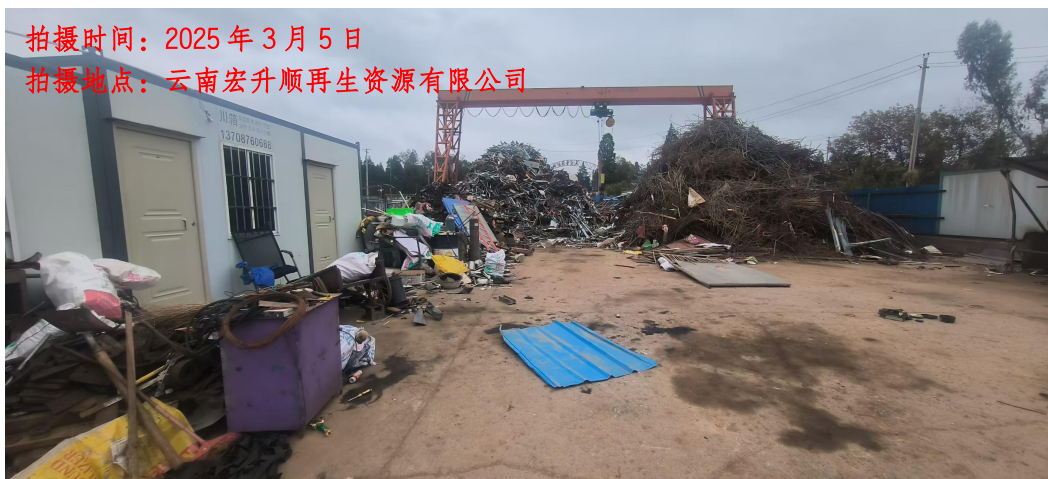
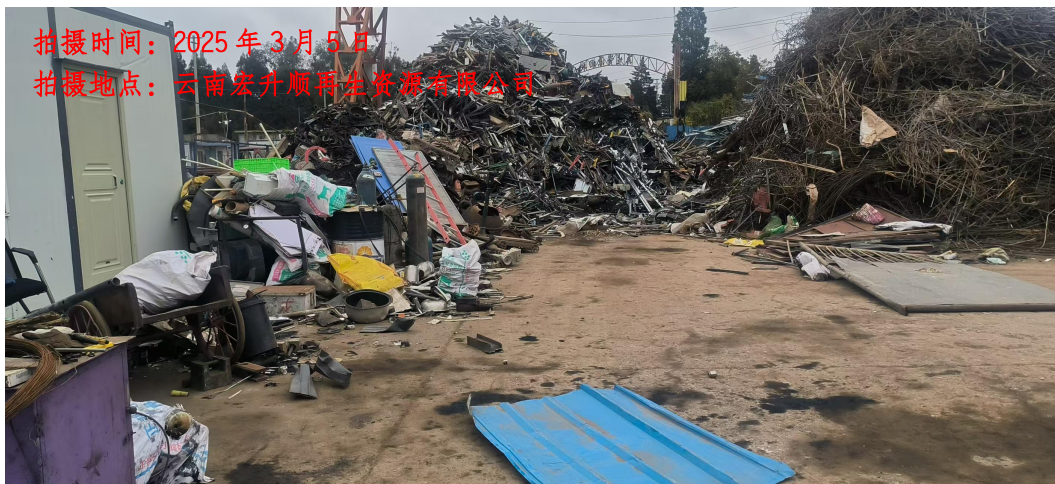
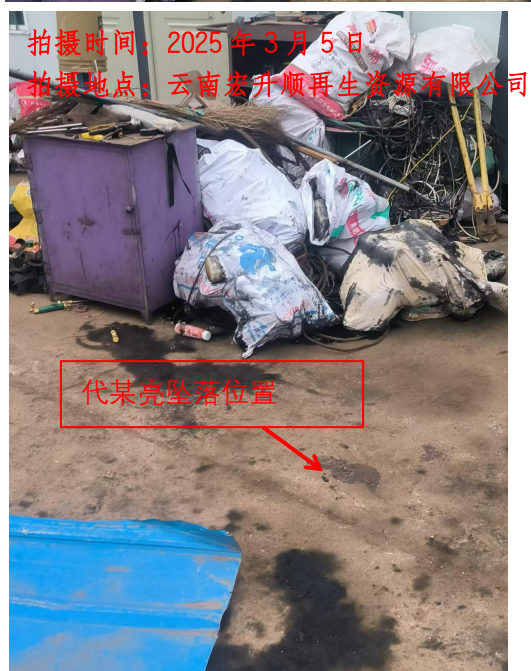
##### **（1）现场勘查图片：**

事故发生具体位置为云南宏升顺再生资源有限公司厂区门口左手边废旧材料分拣处。

云南宏升顺再生资源有限公司员工代某亮安全意识不足、作业时未做好系安全带等防护措施，是造成本次事故的直接原因。

生产安全事故隐患。该企业及主要负责人安全管理不到位，员工代某亮在高处作业时，未做好系安全带和佩戴安全头盔等安全防护措施，致使事故现场安全防护措施不到位。

**（五）云南宏升顺再生资源有限公司**要认真总结事故教训，依法履行安全生产主体责任，建立健全安全生产管理制度，并落实全员安全生产责任制；企业立刻开展安全教育培训，增强企业主要负责人、安全管理人员安全管理知识，强化员工安全防范意识，严格落实岗位责任，提高员工安全操作技能，杜绝员工违反操作规程行为；企业要立即开展安全隐患排查，检查危险区域内防护措施是否符合规范要求，并及时进行隐患整改；对于危险区域要设置安全警示标志，增设防护措施。特别是本次事故中暴露出的安全意识薄弱和安全防护措施不到位等问题，要引起高度重视，坚决杜绝类似事故发生。
