野毛冲矿山生态修复项目

生态修复优化方案

编制单位：中冶地集团西北岩土工程有限公司

编制日期：2025年07月

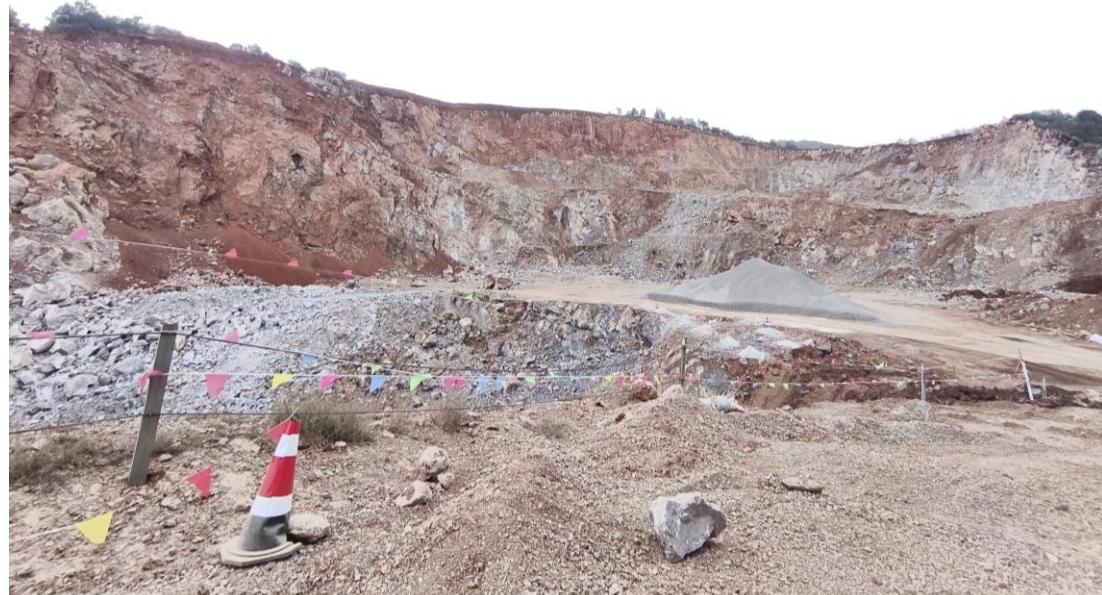
照片 1.2-1 项目区现状照片一

野毛冲矿山生态修复项目场地内具有坡陡、岩高、危石林立、地形变化复杂、植被严重毁坏、水土流失、边坡开裂变形等地质环境问题。采坑人工开采边坡过高过陡，并形成巨大深坑（采空区），垂直深度 80 多米，开采坡面角达 65° 以上；其它开采边坡高数米至十数米，开采坡面角 $35\sim60^{\circ}$ 。具有较大的地质灾害隐患。并对地形地貌、水资源产生破坏。

项目区生态修复工作 2024 年 4 月开始正式实施动工，截止 2025 年 2 月 25 日，主要完成工作内容为项目区采坑东侧、东北侧边坡的削坡排危工作，目前已经完成东侧+2300~+2360m 台阶的削坡分台工作。

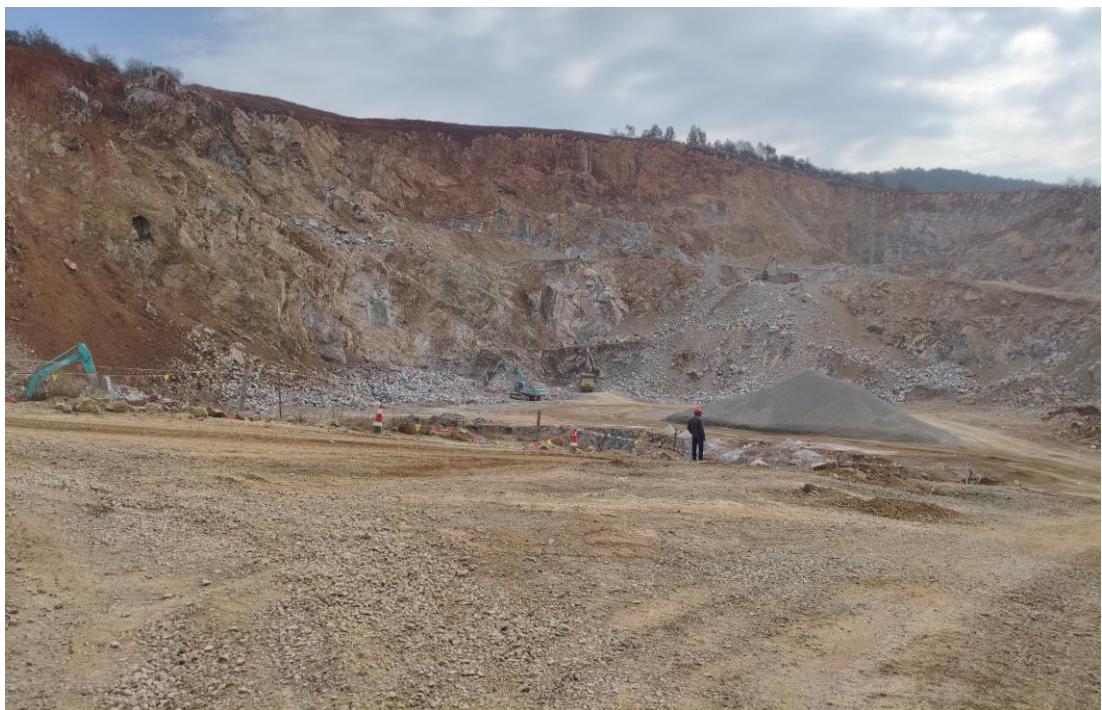
照片 1.2-2 项目区现状照片二

项目区现状急需对剩余边坡消除地质灾害隐患，对整个场地修复地形地貌，保护地下水资源、恢复损毁土地及进行植被恢复等工作。

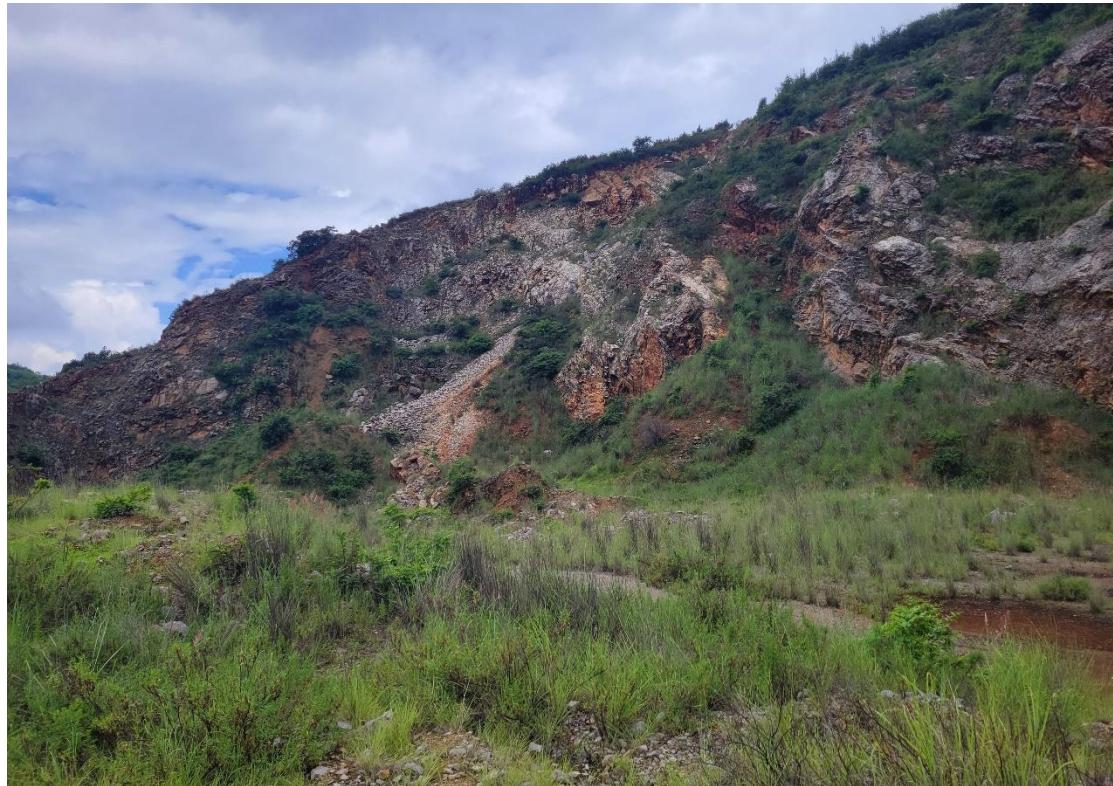
照片 2.2-1 治理区地形地貌照片

根据地貌成因及形态组合特征，项目区总体地貌类型为中低山丘陵地貌，微

地貌属岩溶地貌，总地势东北高，西南低，西南部为开采形成的洼地，地形坡度 $5\sim20^\circ$ ，局部 $65\sim80^\circ$ ，主要为开采形成的边坡。生态修复场地现状钻孔地面标高在 $2276.28m\sim2377.86m$ ，最大相对高差为 $101.58m$ 。

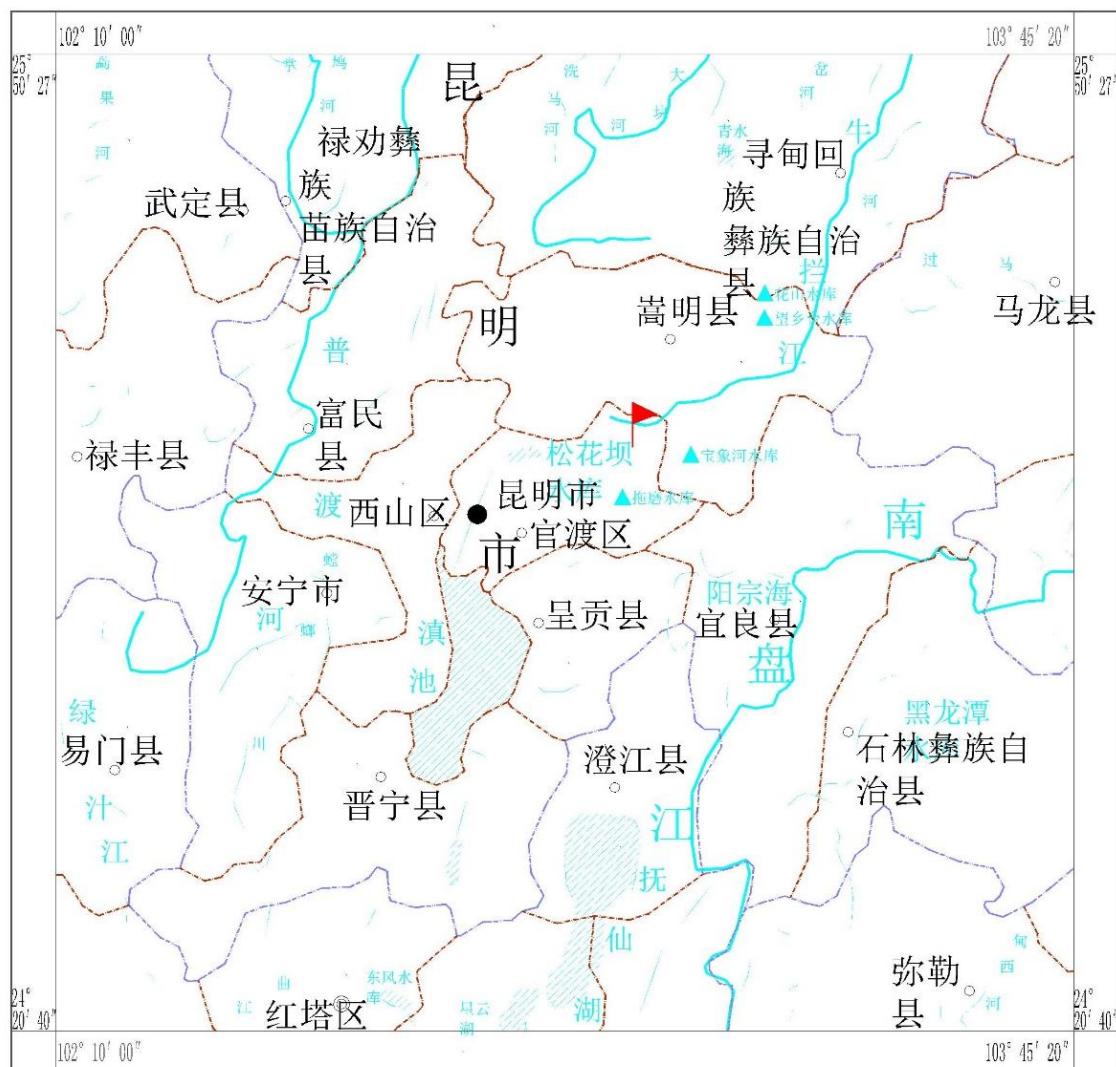
图 2.2-2 项目区区域水系分布图

据现场调查及资料查阅评估区内无河流、地表水体分布。场地区内未修建截排水沟，排水设施尚不完善，对雨季地表水未能够做到有效的疏排，雨季中及雨季后场地坡体后缘地表水多沿现有路面、地坪散流。

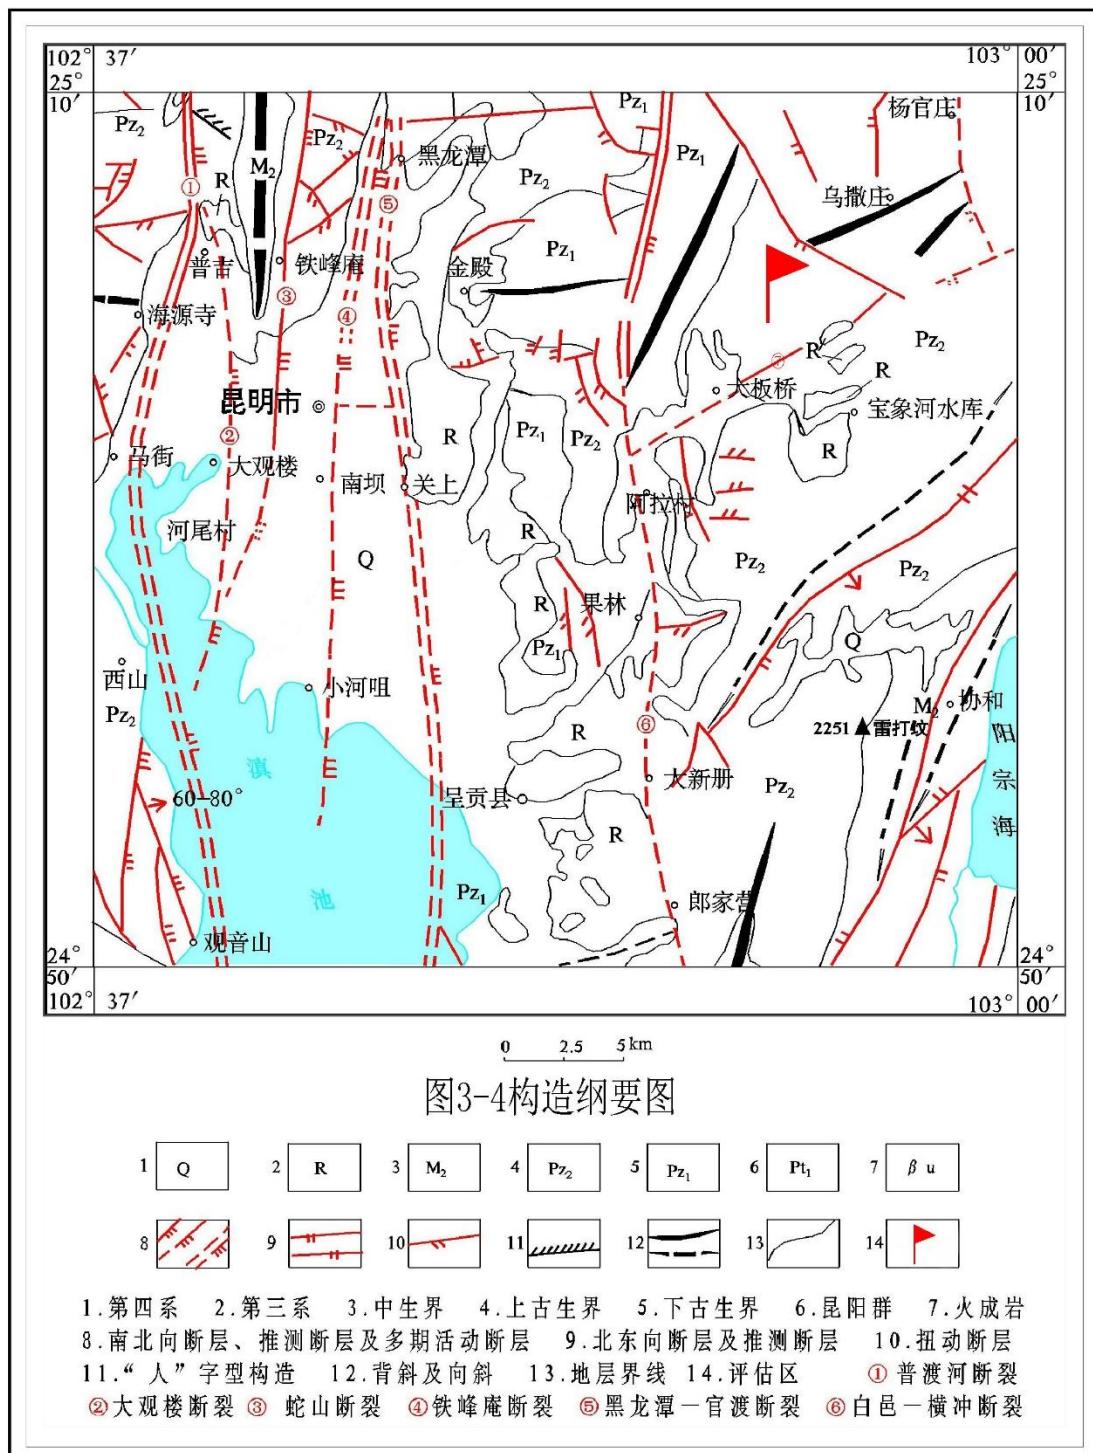
图 2.3-1 项目区区域构造纲要图

昆明盆地位于扬子准地台康滇背斜东部。南北向构造是盆地的控制性构造，断裂构造发育。昆明盆地是第三纪以来沿南北向主干断裂形成的断陷河湖型沉积盆地，评估区位于宝象河断裂⑦南部、白邑～横冲断裂⑥北东部，区域基底构造复杂，见（图 2.3-1 构造纲要图），各断裂特征见（表 2.3-1）。

(1) 普渡河断裂①(西山断裂): 位于项目区东部, 近南北走向, 延伸长 65km, 断裂倾向东, 倾角 $70^{\circ} \sim 80^{\circ}$, 为压扭性逆断裂。破碎带宽约 100m~500m, 断裂破碎带以圆砾岩为主, 为普渡河~西山主干断裂, 由东西向压应力形成, 活动强烈。

(6) 白邑~横冲断裂⑥: 南北走向, 长 73km, 倾向东, 断裂倾角 $60^{\circ} \sim 85^{\circ}$, 逆冲断层, 压扭性。断裂破碎带以圆砾岩为主, 破碎带宽度 10m~50m, 属普渡河断裂的边缘断裂, 受东西向压应力而形成, 同时伴生一些与之斜交或平

项目区处于白邑～横冲断裂⑥北东部，距离该断层 2.5km，附近外围有与主干断裂斜交或平行的小构造（次级扭动断层）发育。内地层呈缓倾角单斜产出，

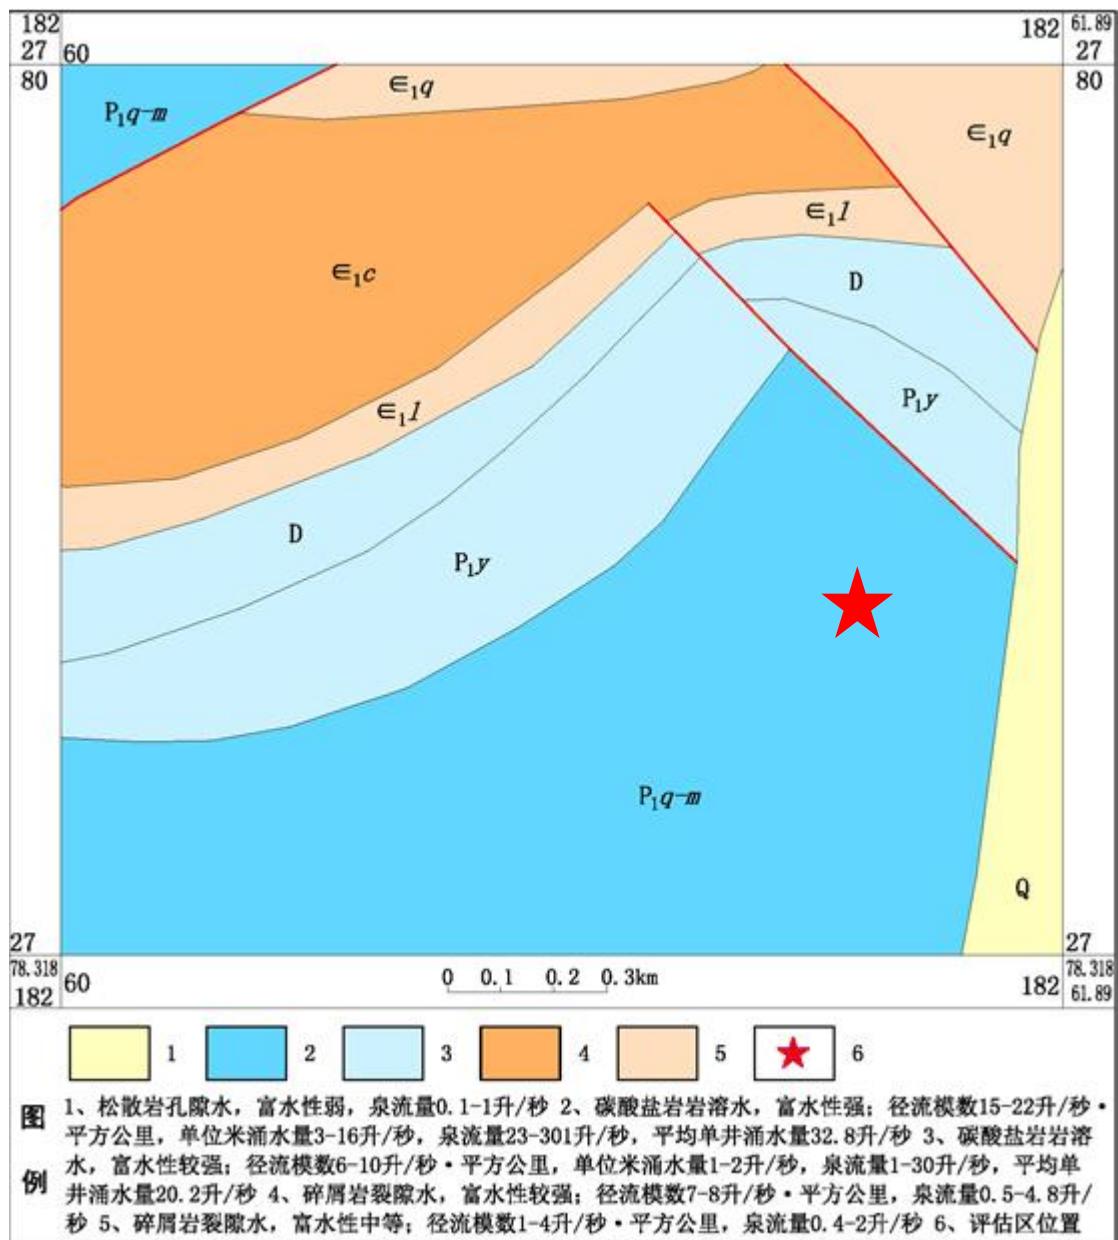
图 2.9-1 区域水文地质图

项目区主要含水层为可溶的碳酸盐岩，其岩溶发育特征和依存的岩溶水动力条件、富水性、均匀性及规律，均受岩性、构造、地貌等因素及发展阶段的制约。碳酸盐岩类可溶地层，项目区内广泛分布，主要岩性为灰岩及白云岩，各组成了水量丰缺程度不同的含水层组。

主要为二迭系下统栖霞-茅口组 (P_{1q+m}) 含水层，主要岩性为灰岩组成，岩石裸露，岩溶多呈倒桩展布，具层间式岩溶形态，岩溶发育中等-强烈，发育形态以溶洞、溶孔、溶隙为特征。地表水系罕见，大部分降雨入渗地下，是项目区内含水最丰富的含水层组，富水不均， Mc 值 $2.74\text{-}3.88L/s \cdot km^2$ ，旱季也有 $0.27m^3/s$ 。

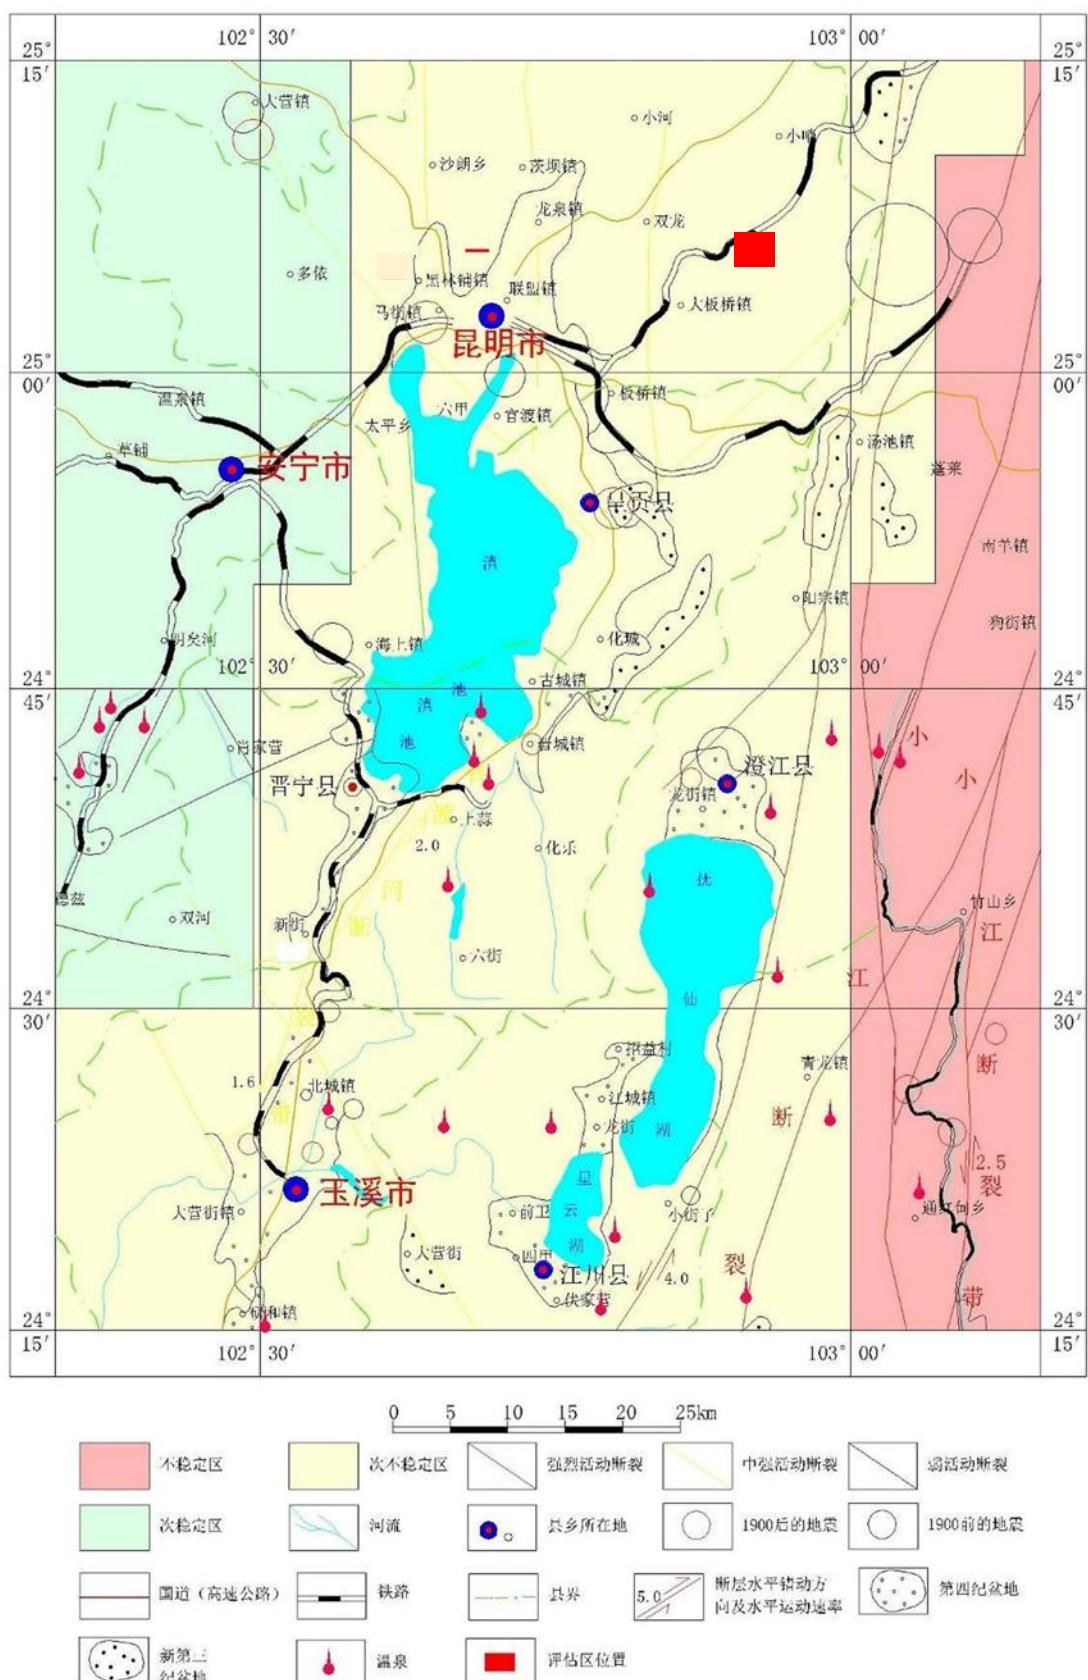
图 2.3-1 区域地壳稳定性分区图

区域构造具有继承性，多期活动的特点，地质构造复杂，项目区附近有活动断裂分布，地貌属溶蚀侵蚀中山及盆地地貌，受地震波及影响区，区域地壳稳定性差。据《中华人民共和国国家标准·中国地震动参数区划图1:400万》(GB18306—2015)及《建筑抗震设计规范(GB50011-2010)》有关规定，滇中新区地震

动峰值加速度为 0.30g，相对应地震基本烈度为Ⅷ度。地震对工程场地存在潜在的威胁，所以，工程运营中应充分考虑地震的潜在影响，在附属建（构）筑物建设中作好对地震的防范工作。根据《云南国土资源遥感综合调查》，本项目通过区域处于次不稳定区。见图 2.3-2。

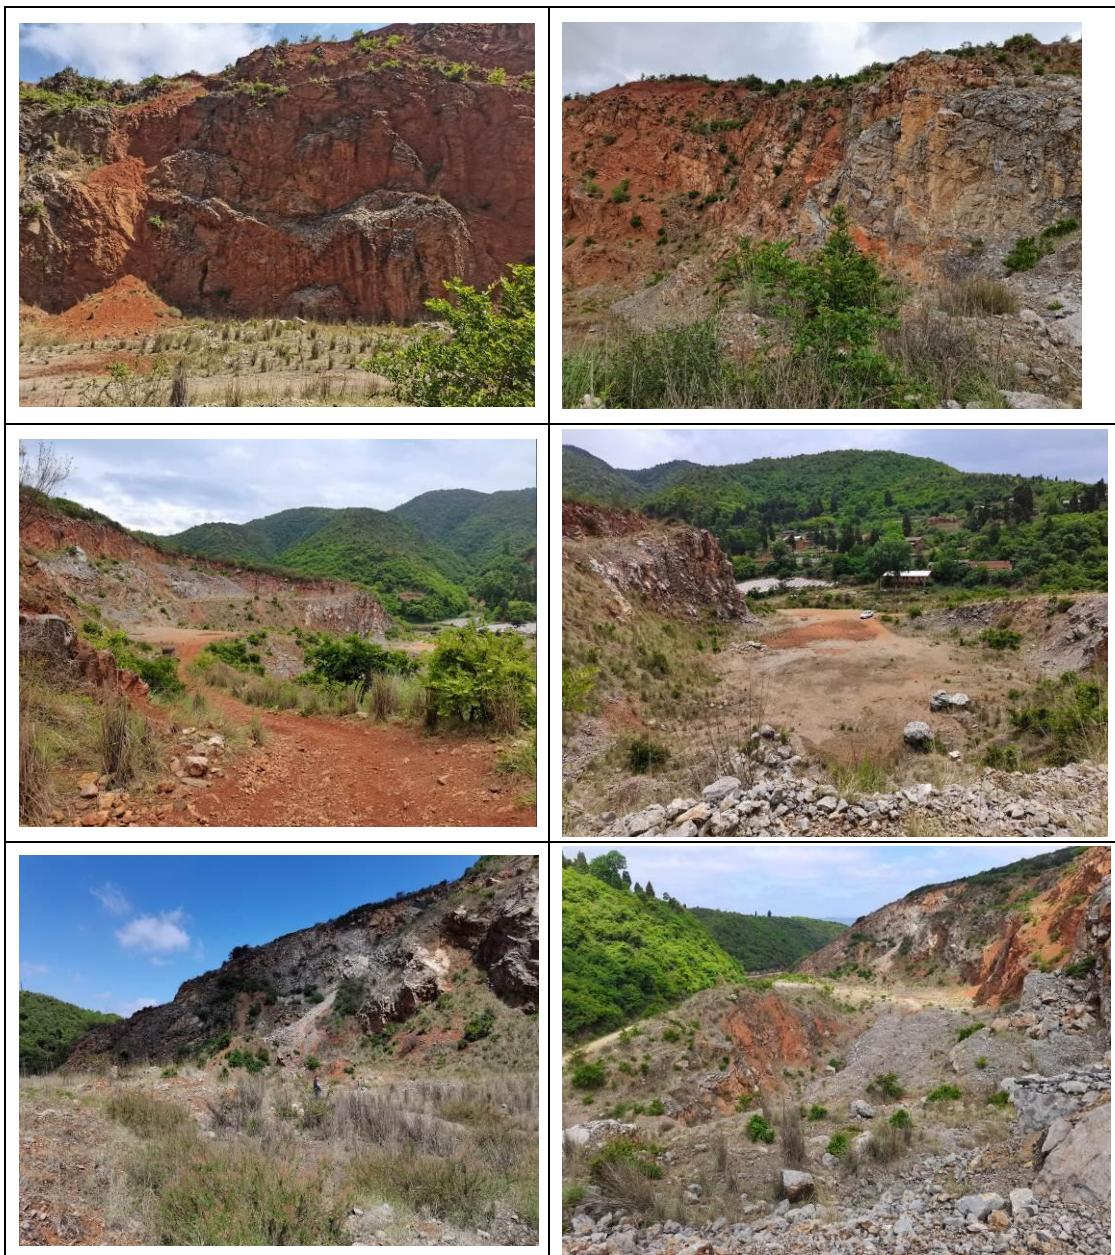
图 3-2-1 野毛冲矿区生态修复施工前照片

本项目治理区为昆明市历史遗留的昆明中天宏能商品混凝土有限公司野毛冲石灰岩矿露天开采形成的废弃采矿用地，现状已关停，整体地势北低南高；矿山采场以矿山损毁范围林地边界为界。矿山历史遗留采场边坡高陡，边坡最高约80m，现状边坡角度约55-85°，现状矿山地形地貌景观损毁、土地损毁较为严重，现状危害、危险性较大，土地利用率低，急需尽快进行治理。

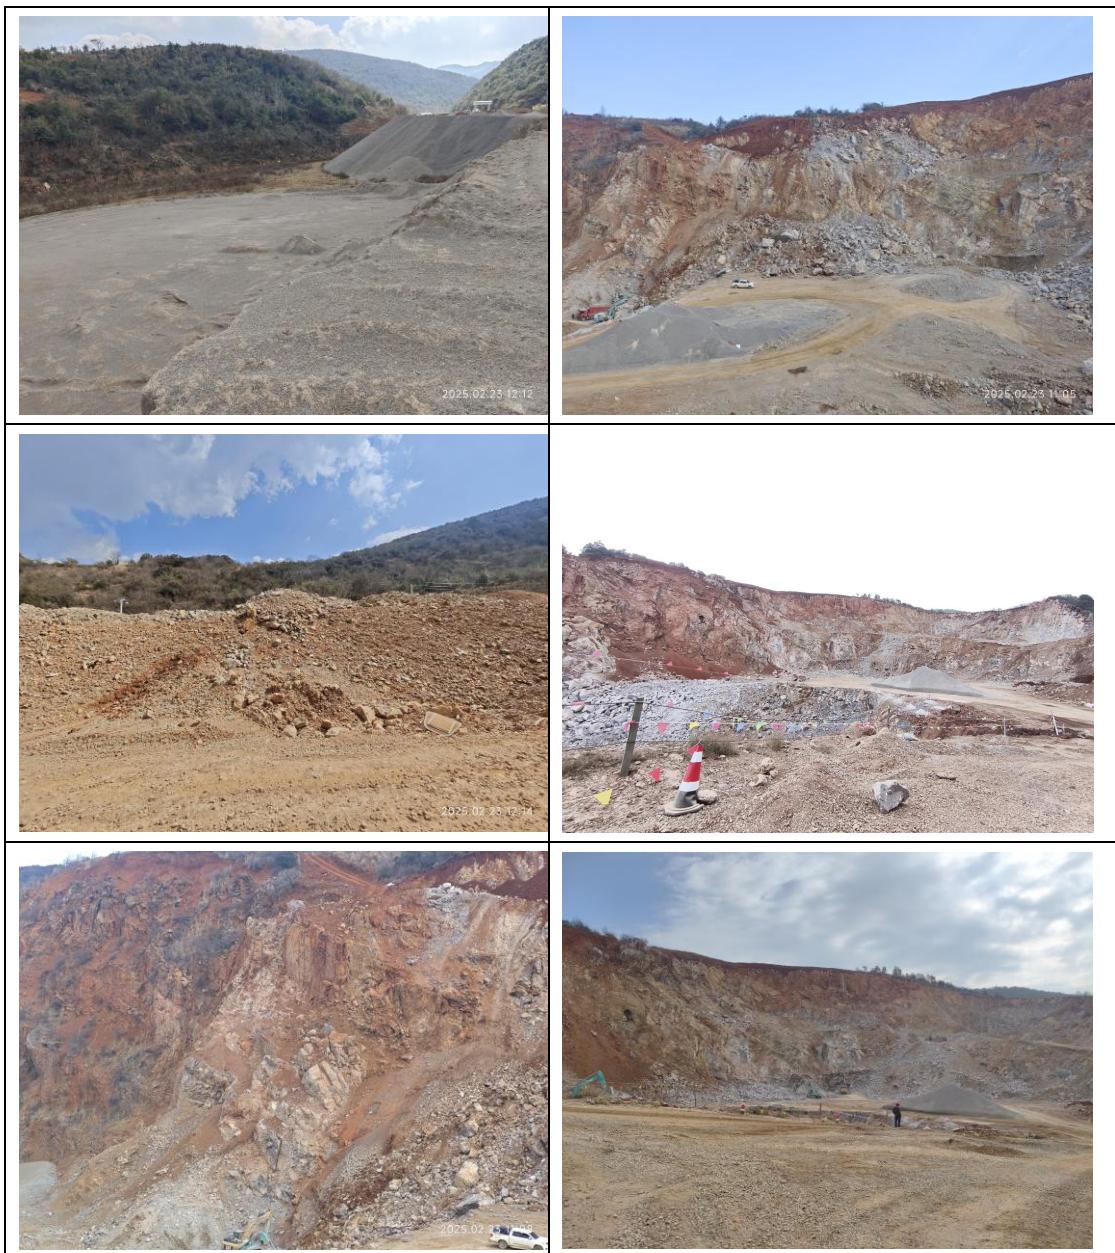
图 3-2-2 野毛冲矿区生态修复施工现状照片

项目区生态修复工作 2024 年 4 月开始正式实施动工，主要完成工作内容为项目区采坑东侧、东北侧边坡的削坡排危工作，目前已经完成东侧+2300~+2360m 台阶的削坡分台工作。

根据业主单位委托云南迅测科技有限公司测算成果，采用方格网法计算，截止 2025 年 5 月 15 日现场总挖方约 41.34 万方，总填方 16.97 万方。其中修建进场道路及场内道路已使用土夹石 1.79 万方，已经外运拍卖石方 22.58 万方。现场堆放的多余土夹石用于场地平整。

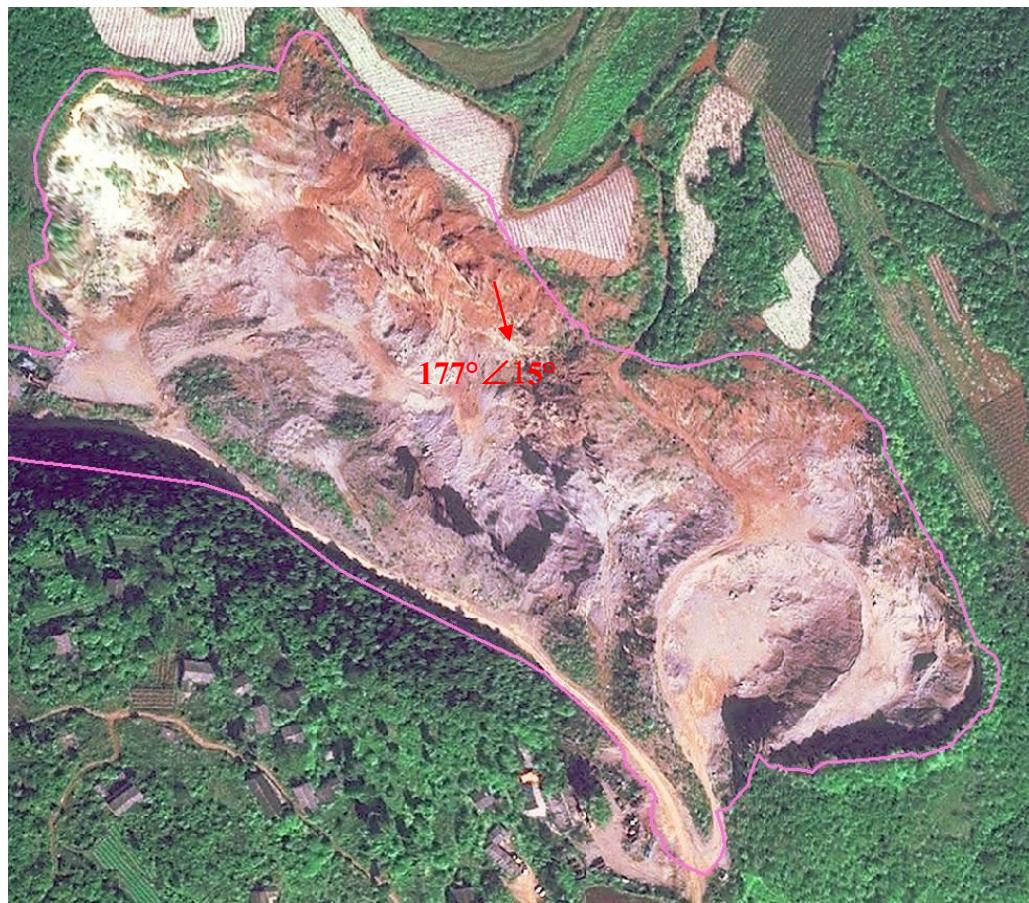
图 3-2-2 地层产状测量位置示意图

野毛冲矿区现状情况较为复杂，矿区范围内现状存在由不规范开采造成的高陡边坡、采坑，以及残留于矿区场地中的废弃设备、厂房和砖房。野毛冲采石场开采的矿种均为石灰岩。人工边坡揭露的地层较整齐，局部可观察到水平层理，测得多组岩层产状分别为 $177^{\circ} \angle 15^{\circ}$ 。边坡坡顶第四系覆盖较薄，厚约 0.5m，成分主要为碎块状灰岩碎石。

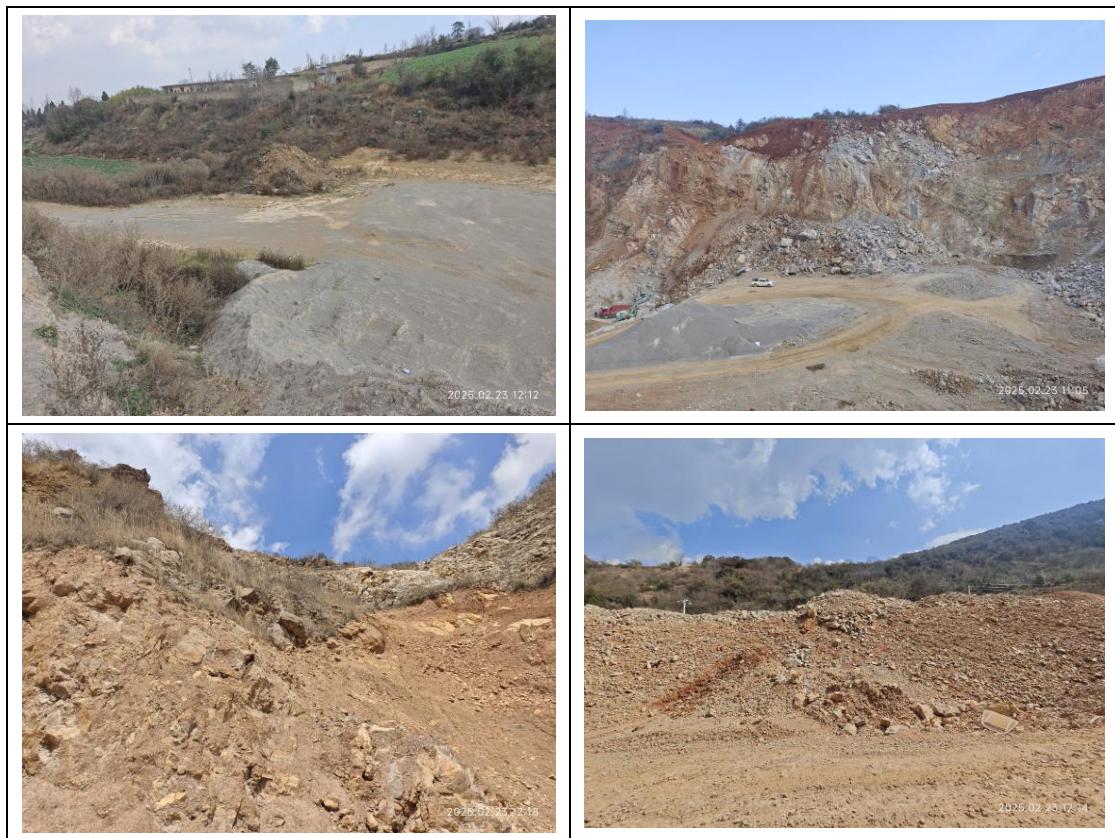
照片 3.2-1 项目区采坑照片合集

位于红线东南部，场地呈椭圆形，目前已开采结束多年，形成一个半环状的露天采坑，采坑开挖深度最大达到 40m，边坡角 40~65°，局部地区达到 70-80°，采场内表层物质主要为裸露的岩石、砂砾石、矿渣等，占地面积为 10.4208hm²，损毁地类主要为其他草地和少量乔木林地、灌木林地，损毁方式为挖损损毁。目前尚未进行复垦，恢复治理设计对其进行废渣回填。根据当地土地利用总体规划，该部分土地规划为其他草地，没有涉及基本农田。

采坑区：采坑开挖深度最大达到40m，边坡角40~65°，局部地区达到70-80°，采场内表层物质主要为裸露的岩石、砂砾石、矿渣等，占地面积为10.4208hm²。表层土壤全部破坏，丧失土地原有功能，没有适合植物生长的土壤条件，这部分土地没有直接进行农作物种植的可能，同时坡度60°以上的边坡区域复垦难度极大，因此本方案视其为重度挖损损毁区。

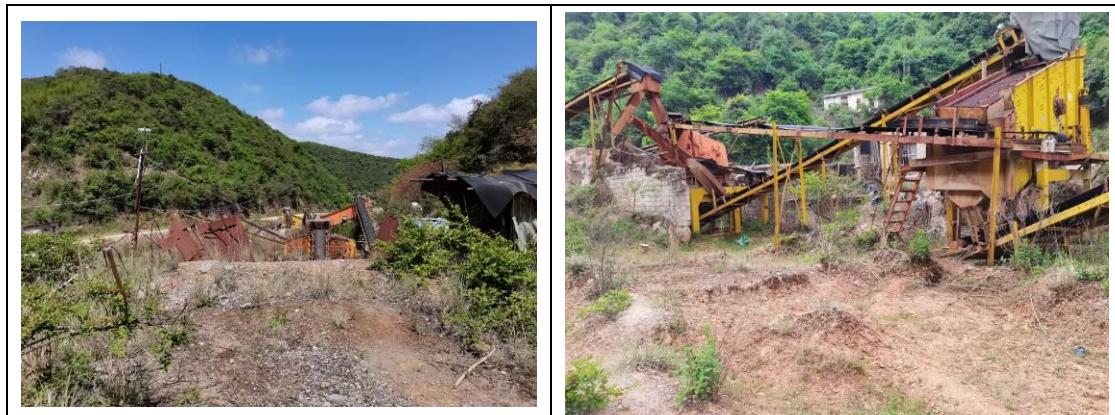
照片 3.2-2 项目区废弃工业场地照片合集

工业场地位于采坑北部，损毁土地面积 1.4158hm^2 ，主要为原办公生活区、破碎站。对土地的损毁方式为机械、附属设施及废渣地表对土地的压占损毁土地。由于场地建设改变了原地貌特征，土地表层有机质含量丰富的壤土层被破坏，原地表植被完全损毁，原土地结构已损毁，区内土地长期经建设物压占，损毁方式为压占。根据当地土地利用总体规划，该部分土地规划为林地、草地，没有涉及基本农田。

废弃工业场地：地表压占物为废石、矿渣等，表层砾石含量高、有机质含量极低，造成损毁土地植被，改变土地用途，造成水土流失，冲沟，影响自然景观。原土壤表面已被砂砾石、矿渣覆盖，没有适合植物生长的土壤条件，这部分土地没有直接进行农作物种植的可能，损毁面积大于1hm²，堆积物高度1-5m，本方案视其为中度压占损毁区。

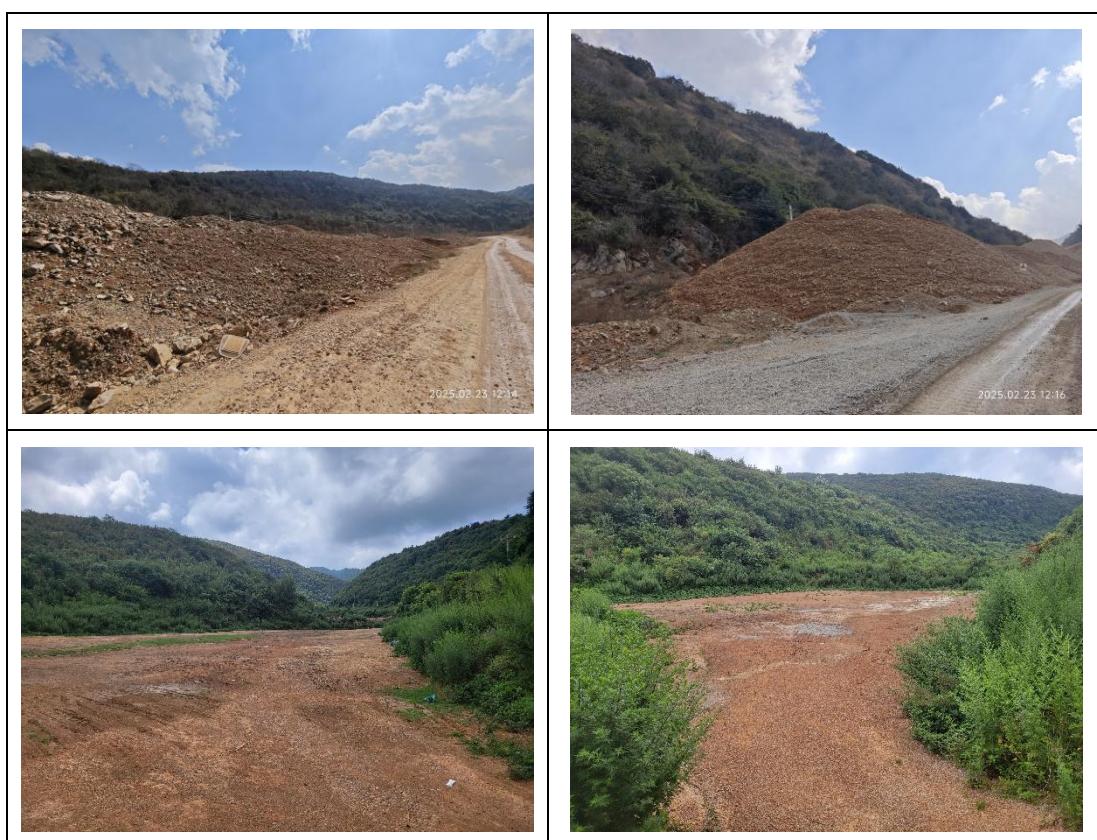
照片 3.2-3 项目区矿山道路及周边损毁照片合集

根据现状调查，项目区矿山道路长约 1130m，路面宽约 8-10m，其建设过程中对自然边坡的开挖、场地的平整，作为工业场地与采坑的运输道路，与当地农村公路相连，同时道路北侧为当地居民晾晒鸡毛、鸭毛损毁土地，矿山道路及周边损毁区共计占地面积约 3.9066hm^2 。公路建设期间进行过一定量的开挖填土工作，开挖边坡多形成高约 1-3m 的边坡，局部为填方段，填方厚度约 0.5~2m。土地利用类型为公路用地和其他草地。对土地的损毁方式为挖损和压占损毁土地。根据当地土地利用总体规划，该部分土地规划为林地、农村道路，没有涉及基本农田。

道路及周边损毁区：道路地表覆盖物主要为砂砾石、废渣土，原土壤表面已被砂砾石、矿渣覆盖，没有适合植物生长的土壤条件，这部分土地没有直接进行

农作物种植的可能。矿山道路修建时开挖深度 0~3m，填土厚度 2~7m。损毁面积大于 1hm²，堆积物高度小于 10m，开挖深度小于 6m，本方案视其为中度压占损毁区。

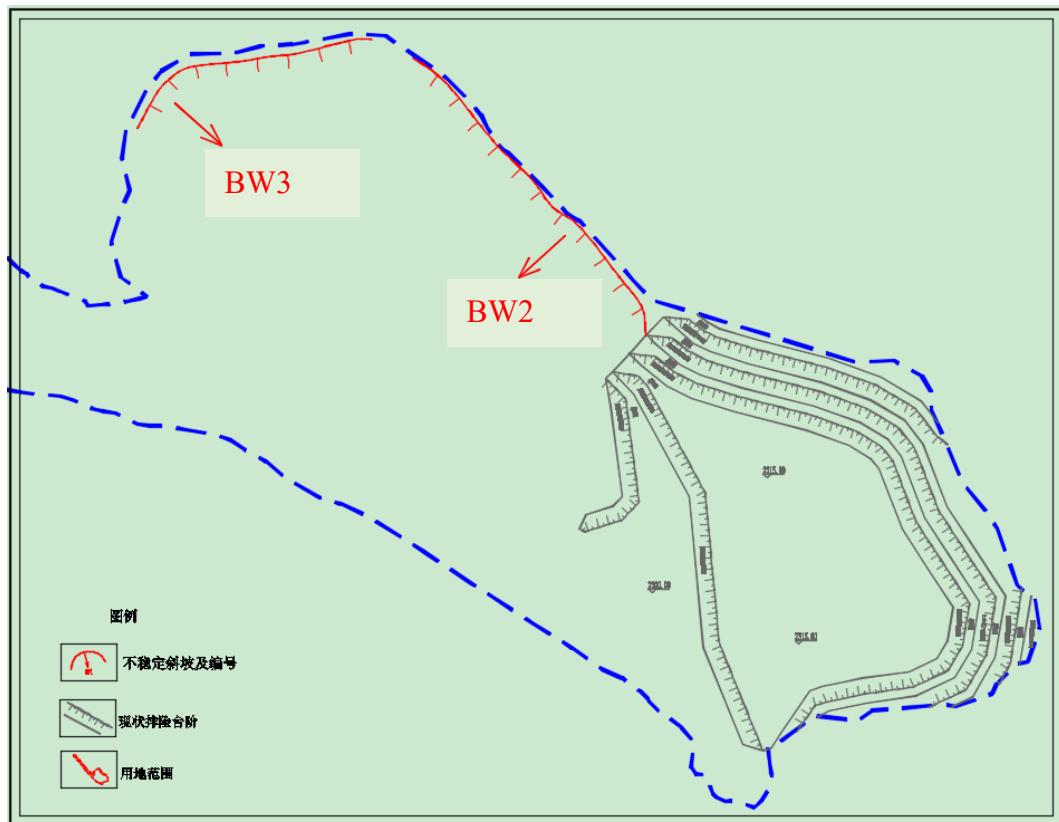
图 4.1-1 项目区现状地质灾害分布示意图

根据现场调查，项目区地质灾害较发育，共发育有潜在不稳定斜坡 2 处（BW₂~BW₃），东北侧的 BW₁ 已经进行分台处理，现将现状各地质灾害基本特征描述如下：

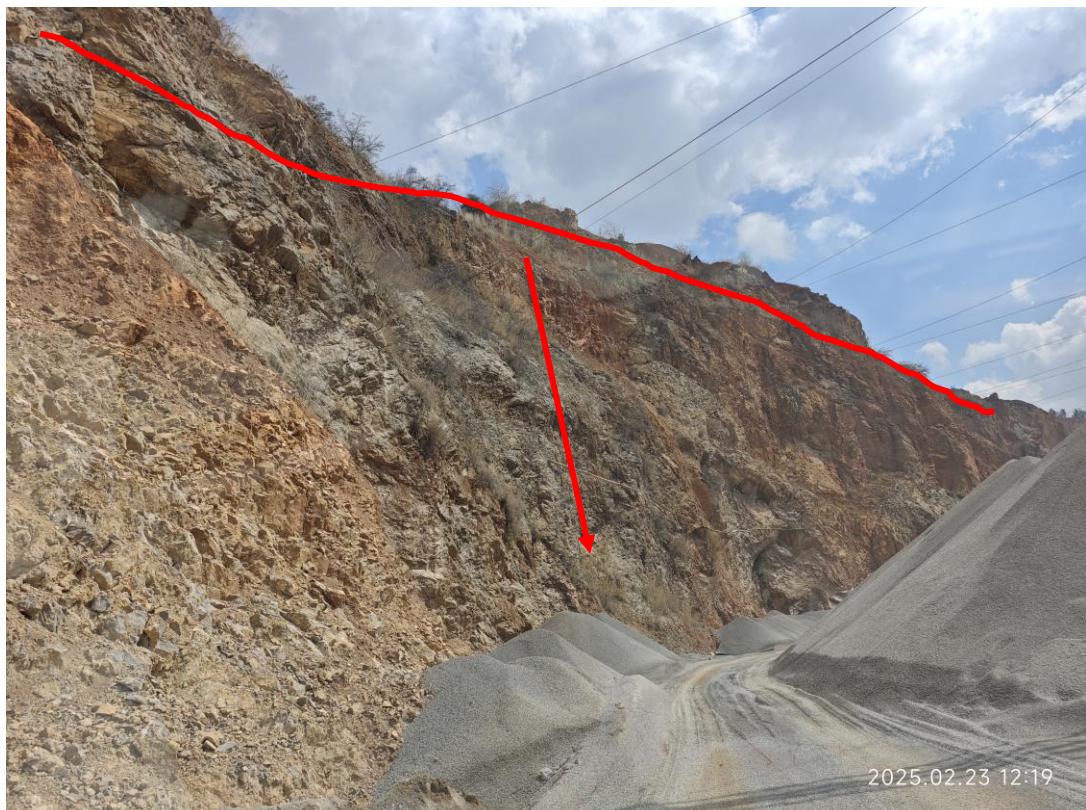
照片 4.1-1 BW₃ 不稳定斜坡照片

形成原因及特征：采矿活动形成凹陷坑，潜在不稳定边坡 (BW₃) 位于采坑西北面，坡向 193°，斜坡长约 151m，宽约 190m，边坡高约 84m，面积约 12291m²，边坡角 34~66°，坡度较陡，边坡体主要由开采矿体二叠系下统茅口组、栖霞组灰岩组成，为原石场爆破后在边坡余留下大量松散碎石。岩体风化较强烈，节理裂隙发育，岩石较为破碎，岩体完整性较差，边坡岩体岩溶特征不明显，见照片 4.1-1。

产状: $114^\circ \angle 43^\circ$, 节理 J2 产状: $38^\circ \angle 45^\circ$, 裂隙宽度 1~3mm, 间距 0.2~1.0m, 延伸长度 0.5~2.4m。根据赤平投影分析, 地层产状与坡向相同, 为顺向坡, 属不稳定结构; 且边坡高陡较高, 岩体风化较强烈, 节理裂隙发育, 岩石较为破碎, 目前边坡坡体未发生明显变形, 但已发生小规模掉块、落石, 现状条件下边坡欠稳定~基本稳定。

危害性: 根据现场调查, 现边坡高度较高, 现状条件下危险性、危害性中等, 主要威胁附近过往人员及监测施工人员的安全

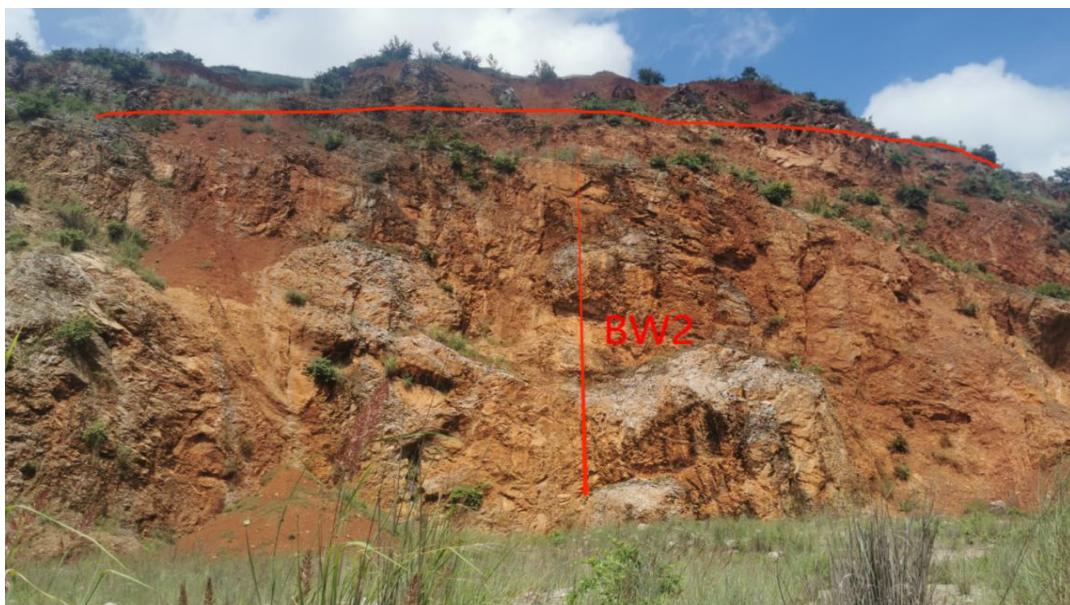
照片 4.1-2 潜在不稳定斜坡 BW₂ 照片

形成原因及特征：采矿活动形成凹陷坑，潜在不稳定边坡 (BW₂) 位于采坑北面，坡向 213°，斜坡长约 100m，宽约 180m，边坡高约 81m，面积约 11577m²，边坡角 54~70°，坡度较陡，边坡体主要由开采矿体二叠系下统茅口组、栖霞组灰岩组成，为原石场爆破后在边坡余留下大量松散碎石。岩体风化较强烈，节理裂隙发育，岩石较为破碎，岩体完整性较差，边坡岩体岩溶特征不明显，见照片 4.1-2。

危害性：根据现场调查，现边坡高度较高，现状条件下危险性、危害性中等，主要威胁附近过往人员及项目施工人员的安全。

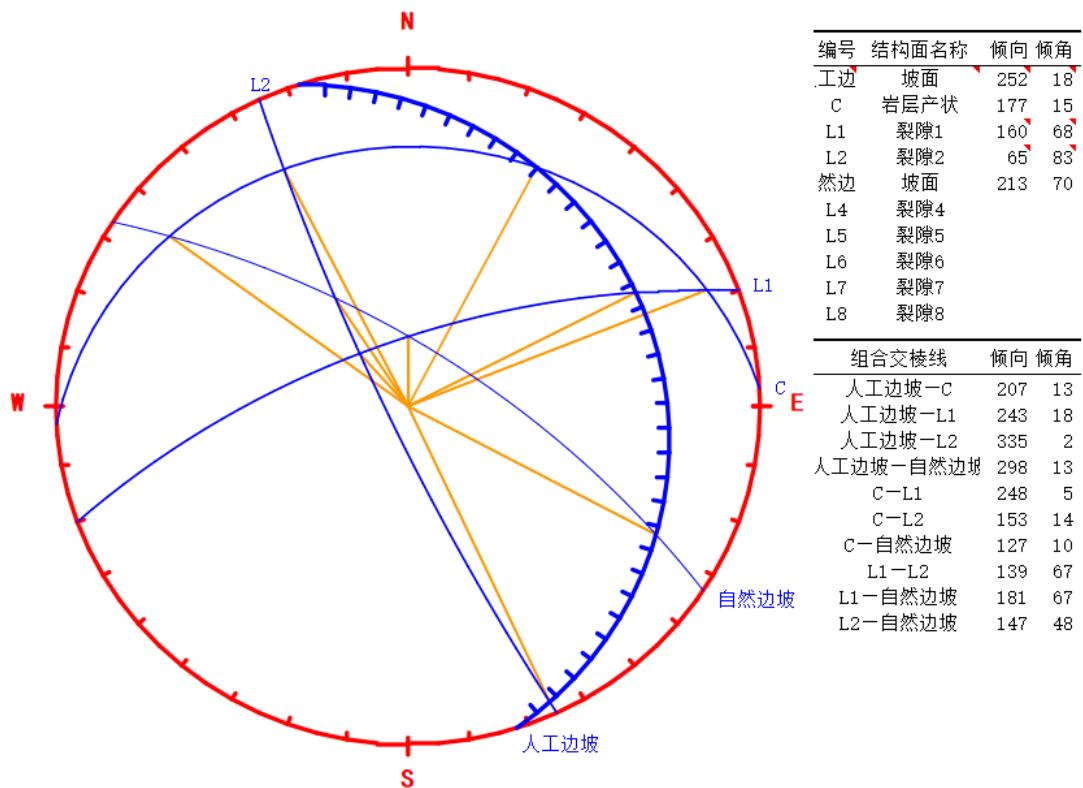
图 4.1-5 BW₂ 边坡赤平投影分析图

稳定性：地层产状为 177°∠15°，经野外调查可见两组主要节理，节理 J1 产状：160°∠68°，节理 J2 产状：65°∠83°，裂隙宽度 1~3mm，间距 0.2~0.6m，延伸长度 0.5~1.6m。根据赤平投影分析，地层产状与坡向相切，为切向坡，属较稳定结构；但边坡高陡较高，岩体风化较强烈，节理裂隙发育，岩石较为破碎，目前边坡坡体未发生明显变形，但已发生小规模掉块、落石，现状条件下边坡基本稳定。

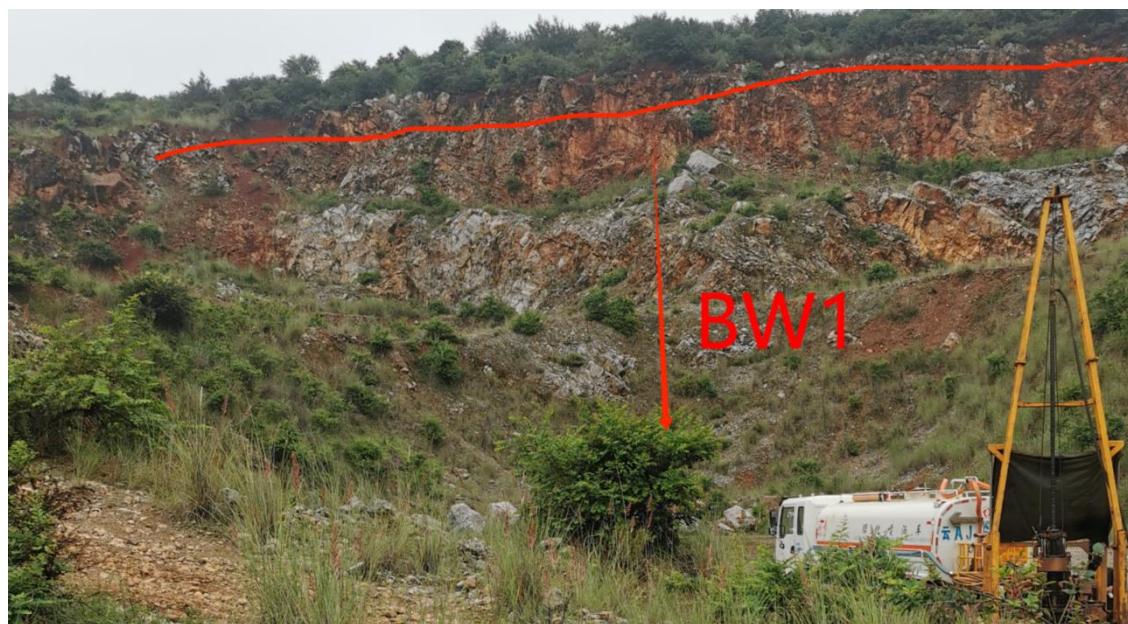
照片 4.1-3 BW₁ 不稳定斜坡照片

形成原因及特征：采矿活动形成凹陷坑，潜在不稳定边坡 (BW₁) 位于采坑东北面，坡向 241°，斜坡长约 95m，宽约 200m，边坡高约 60m，面积约 9500m²，边坡角 39~48°，坡度较陡，边坡体主要由开采矿体二叠系下统茅口组、栖霞组灰岩组成，为原石场爆破后在边坡余留下大量松散碎石。岩体风化较强烈，节理裂隙发育，岩石较为破碎，岩体完整性较差，边坡岩体岩溶特征不明显（见照片 4.1-3）。

危害性：根据现场调查，现边坡高度较高，现状条件下危险性、危害性中等，主要威胁附近过往人员及项目施工人员的安全。

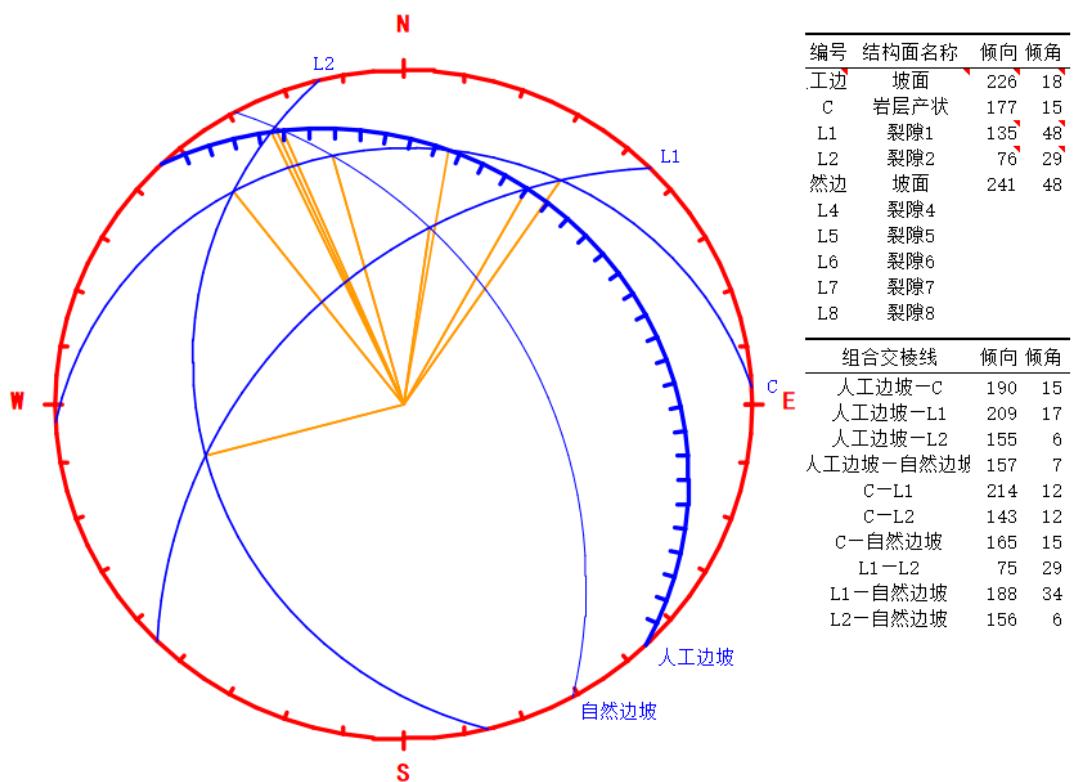
图 4.1-6 BW₁ 边坡赤平投影分析图

稳定性：地层产状为 177°∠15°，经野外调查可见两组主要节理，节理 J1 产状：135°∠48°，节理 J2 产状：76°∠29°，裂隙宽度 1~3mm，间距 0.2~0.8m，延伸长度 0.4~1.7m。根据赤平投影分析，地层产状与坡向相切，为切向坡，属较稳定结构；但边坡高陡较高，岩体风化较强烈，节理裂隙发育，岩石较为破碎，目前边坡坡体未发生明显变形，但已发生小规模掉块、落石，现状条件下边坡欠稳定~基本稳定。

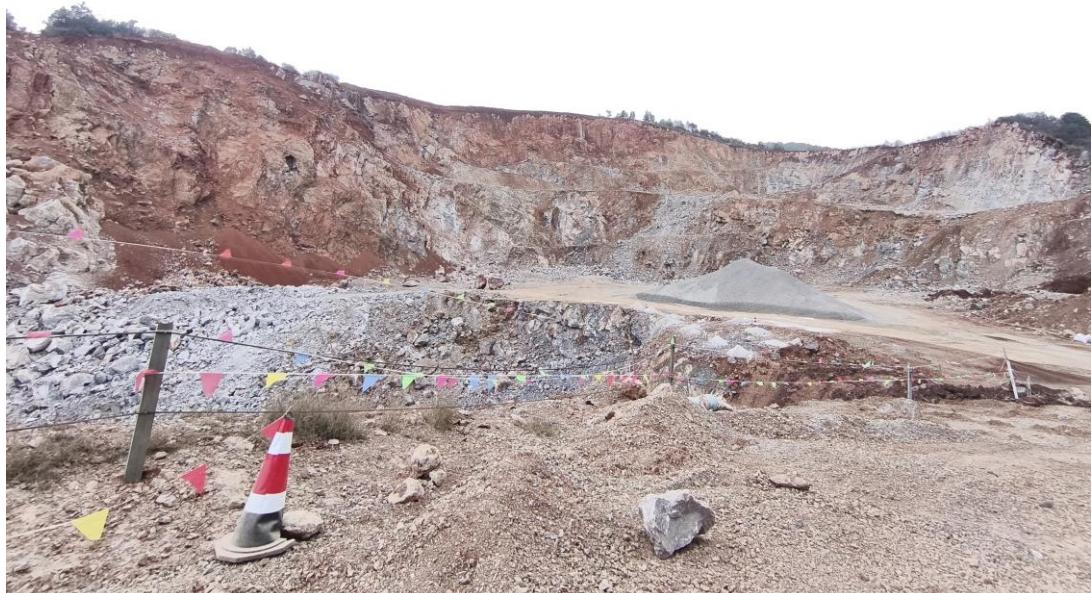
图 4.1-8 BW₁ 现状分台照片

根据原设计报告及现场实际测量，潜在不稳定斜坡（BW₁）目前共分为个台阶，标高分别为+2330m、+2345m、+2360m；形成两个平台+2300m、+2315m。目前分台区域岩石呈层状，矿层层位稳定，连续性较好，岩石致密坚硬，性脆。最终边坡排险台阶高度：15m；边坡排险台阶坡面角：60°；边坡排险安全平台宽度：5.0m；下部平台宽度 50~100m。

根据边坡排危边坡稳定性验算，分台区域在正常工况下稳定系数为 3.795；地震工况下稳定系数为 2.033。边坡处于稳定状态，不会发生大范围垮塌，但应对台阶边坡进行清坡修整，防止浮石、碎石发生滚落。稳定性验算详见报告附件《稳定性计算书》。

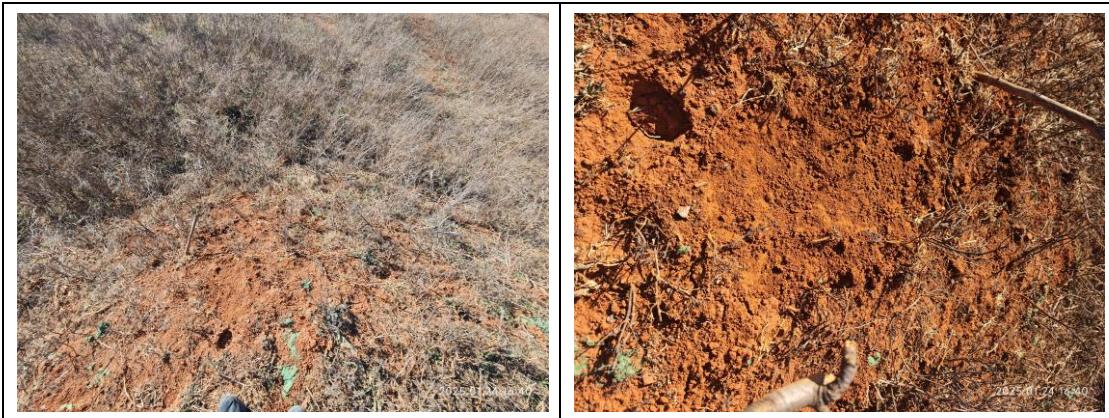
照片 4.10-1 西冲小学及东侧道路临时堆土场的表土现场照片及运送路线

土质为红壤，性质为粘壤土，砾石含量小于 20%，覆土后播撒培肥，达到土地复垦及生态修复要求。目前该项目已经完成表土剥离工作，表土堆放于场地内，随时可以外运，满足这次生态修复工作的时间要求。

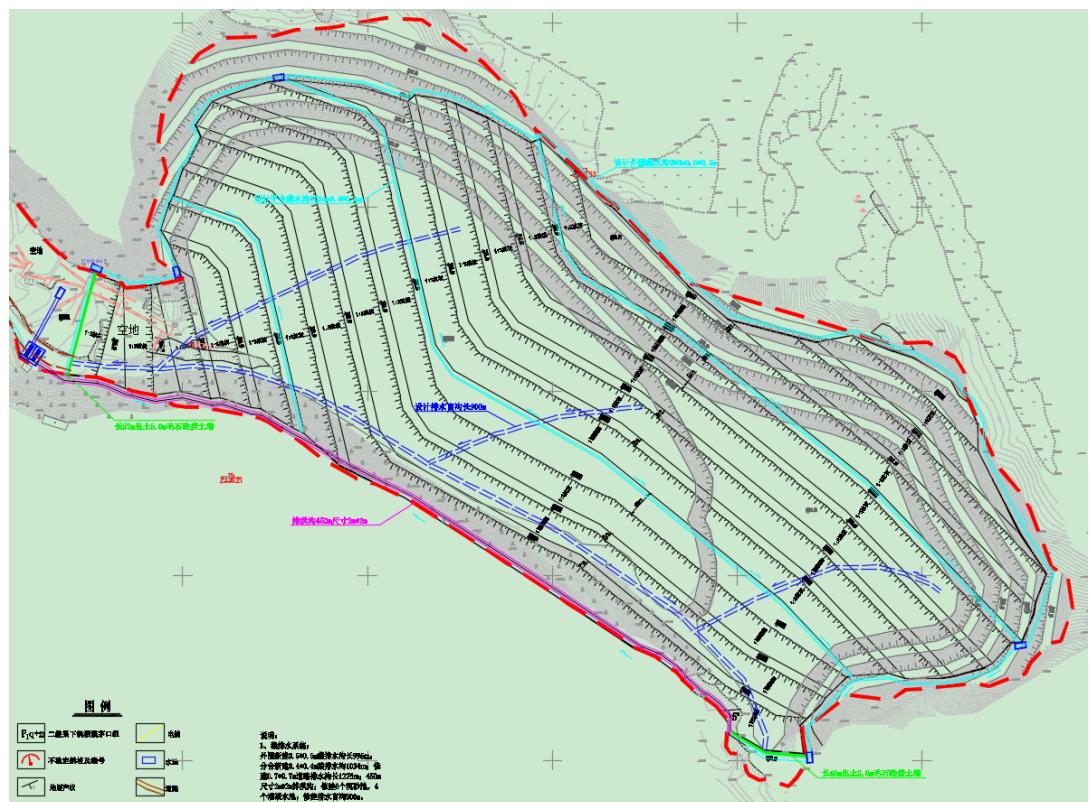
图 6.1-2 原方案填土反压设计图

填土反压采用土方回填工程，填土标高 2285-2360m，每个台阶（5m）均以 1:3 的坡比放坡，分台宽度 5m、马道平台宽度 20m，最终填土区总坡比为 1:4.7（边坡角为 12°），最终填土区总填土 180.32 万方。

设计采用基坑土作为回填土，严禁淤泥、城市生活垃圾、工业垃圾、泥炭质土、腐殖土、污染土进入场内。原方案未明确土源来源。
