野毛冲矿山生态修复项目

生态修复优化方案

编制单位：中冶地集团西北岩土工程有限公司

编制日期：2025年07月

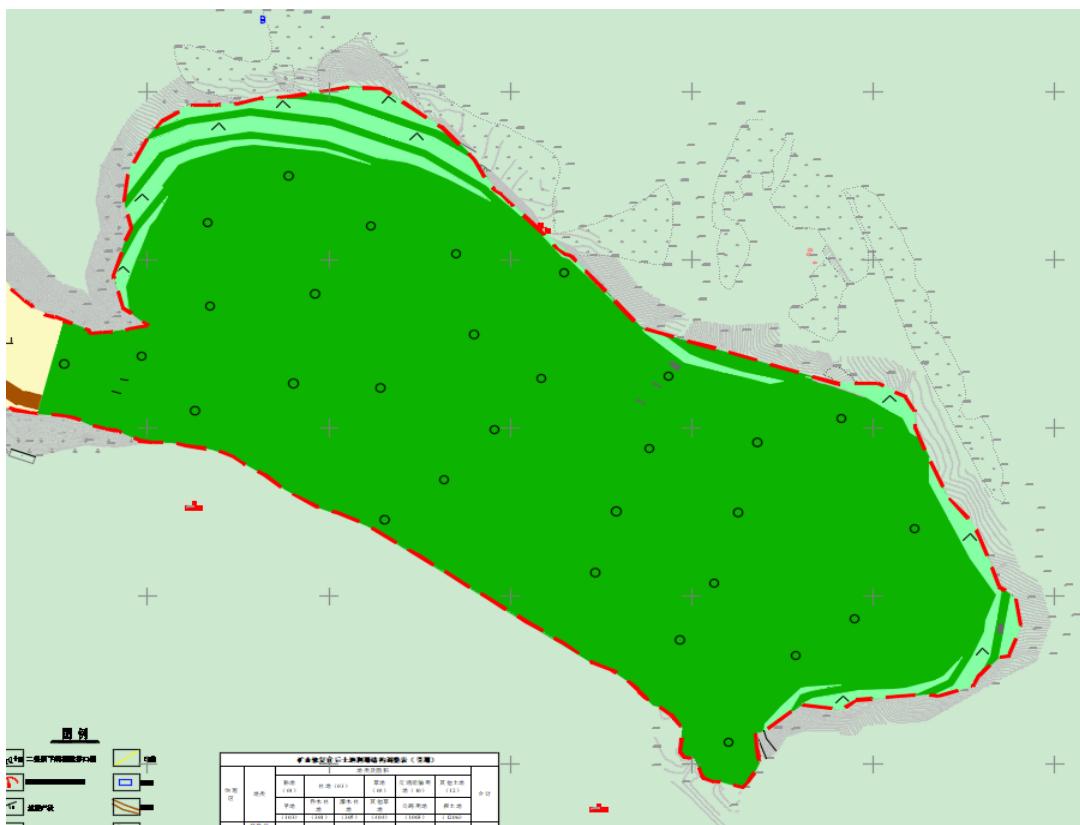
图 6.1-3 原方案植被修复设计图

治理规模 15.5716 公顷(233.574 亩)，治理后复垦为旱地 4.9202 公顷(73.8 亩)、乔木林地 10.9595 公顷 (164.39 亩) 、草地 0.7876 公顷 (11.81 亩) 等。种植藏柏 590 株、雪松 5330 株、云南樱花 5318 株、球花石楠 4675 株、红叶石楠 11250 株、红花檵木 4663 株、常春藤 1520 株、油麻藤 1520 株，播撒草籽 9.9143 公顷。总投资 147.82 万。乔木采用胸径 3cm、高度 1.5 米的苗木。
