野毛冲矿山生态修复项目 生态修复优化方案

编制单位：中冶地集团西北岩土工程有限公司

编制日期：2025 年 07 月

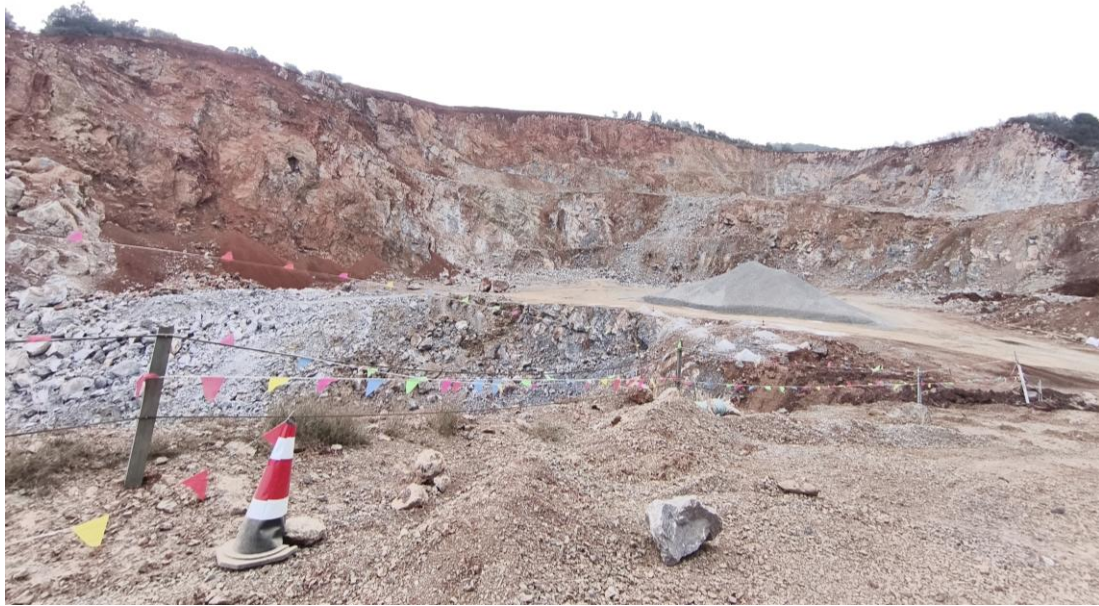
照片 1.2-1 项目区现状照片一

野毛冲矿山生态修复项目场地内具有坡陡、岩高、危石林立、地形变化复杂、植被严重毁坏、水土流失、边坡开裂变形等地质环境问题。采坑人工开采边坡过高过陡，并形成巨大深坑（采空区），垂直深度 80 多米，开采坡面角达 65° 以上；其它开采边坡高数米至十数米，开采坡面角 35~60° 。具有较大的地质灾害隐患。并对地形地貌、水资源产生破坏。

项目区生态修复工作 2024 年 4 月开始正式实施动工，截止 2025 年 2 月 25 日，主要完成工作内容为项目区采坑东侧、东北侧边坡的削坡排危工作，目前已经完成东侧+2300~+2360m 台阶的削坡分台工作。

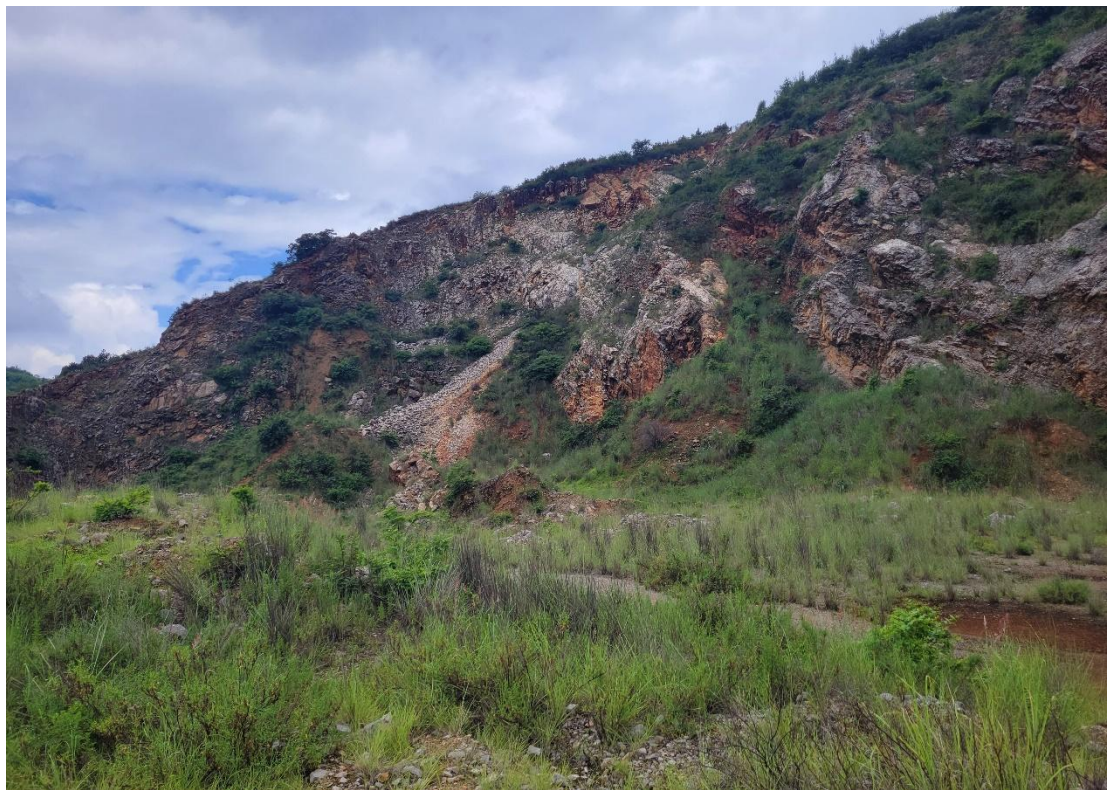
照片 2.2-1 治理区地形地貌照片

根据地貌成因及形态组合特征，项目区总体地貌类型为中低山丘陵地貌，微

地貌属岩溶地貌，总地势东北高西南低，西南部为开采形成的洼地，地形坡度 $5\sim 20^\circ$ ，局部 $65\sim 80^\circ$ ，主要为开采形成的边坡。生态修复场地现状钻孔地面标高在 $2276.28\text{m}\sim 2377.86\text{m}$ ，最大相对高差为 101.58m 。

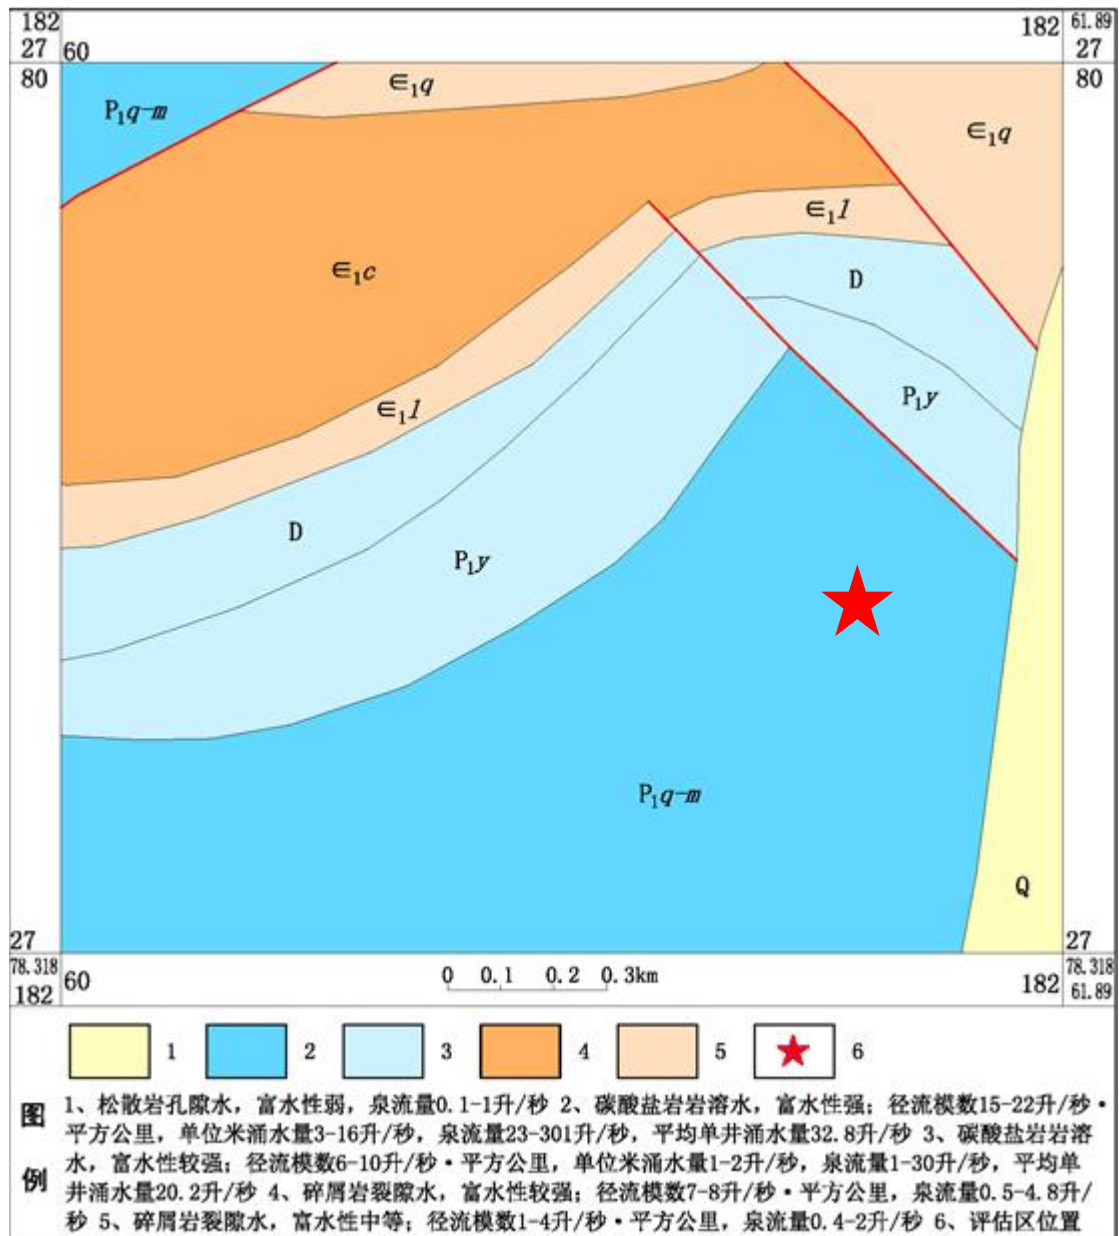
图 2.9-1 区域水文地质图

项目区主要含水层为可溶的碳酸盐岩，其岩溶发育特征和依存的岩溶水动力条件、富水性、均匀性及规律，均受岩性、构造、地貌等因素及发展阶段的制约。碳酸盐岩类可溶地层，项目区内广泛分布，主要岩性为灰岩及白云岩，各组成了水量丰缺程度不同的含水层组。

主要为二迭系下统栖霞-茅口组(P_{1q+m})含水层，主要岩性为灰岩组成，岩石裸露，岩溶多呈倒桩展布，具层间式岩溶形态，岩溶发育中等-强烈，发育形态以溶洞、溶孔、溶隙为特征。地表水系罕见，大部分降雨入渗地下，是项目区内含水最丰富的含水层组，富水不均，Mc 值 2.74-3.88L/s · km²，旱季也有0.27m³/s。

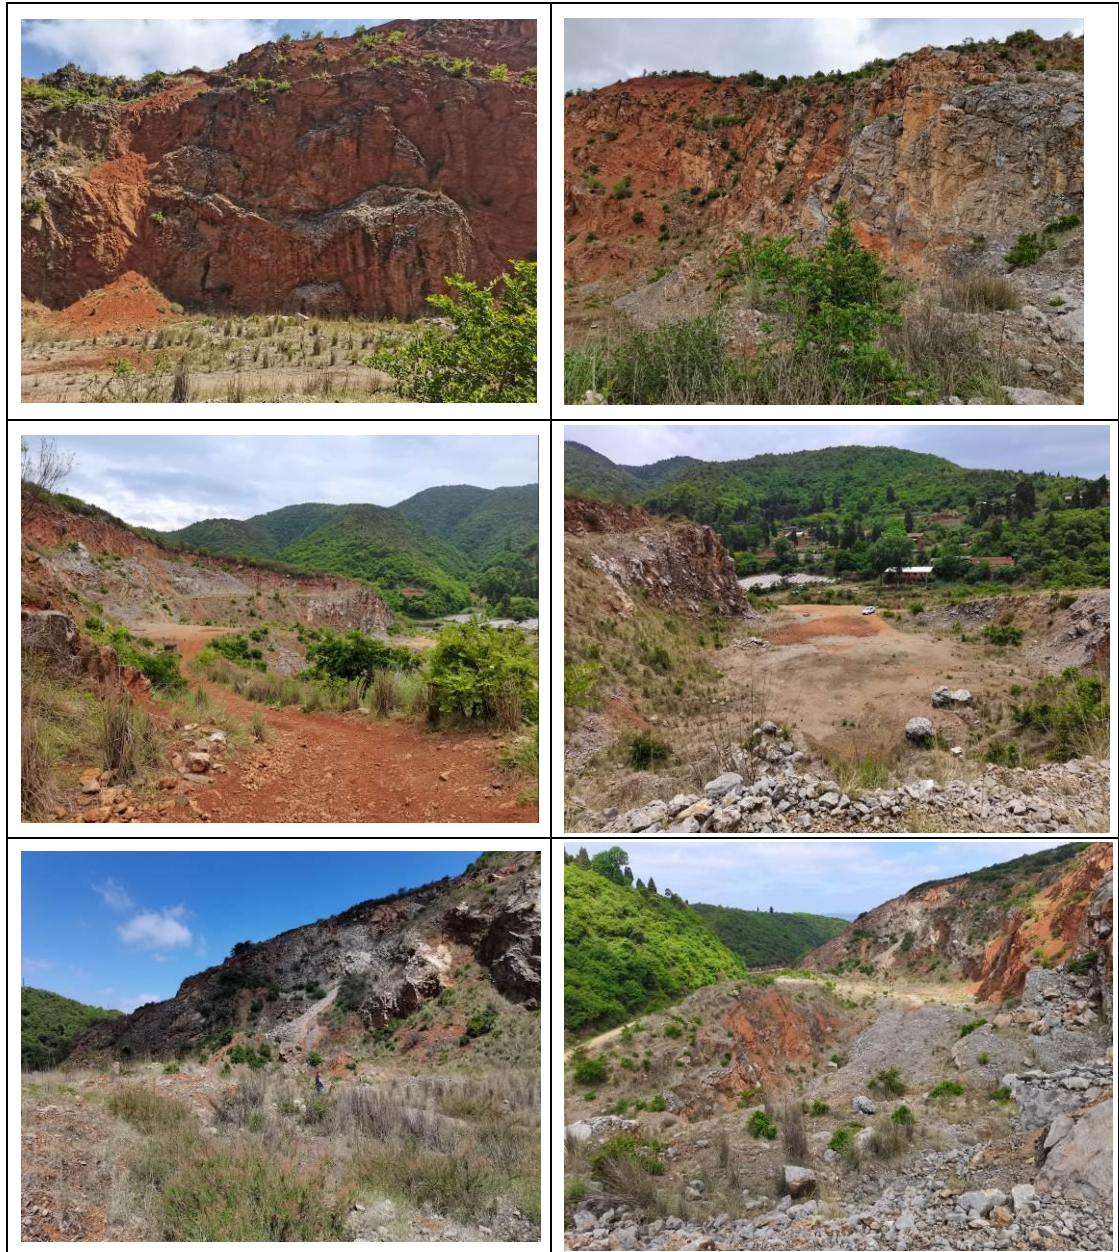
图 3-2-1 野毛冲矿区生态修复施工前照片

本项目治理区为昆明市历史遗留的昆明中天宏能商品混凝土有限公司野毛冲石灰岩矿露天开采形成的废弃采矿用地，现状已关停，整体地势北低南高；矿山采场以矿山损毁范围林地边界为界。矿山历史遗留采场边坡高陡，边坡最高约 80m，现状边坡角度约 55-85°，现状矿山地形地貌景观损毁、土地损毁较为严重，现状危害、危险性较大，土地利用率低，急需尽快进行治理。

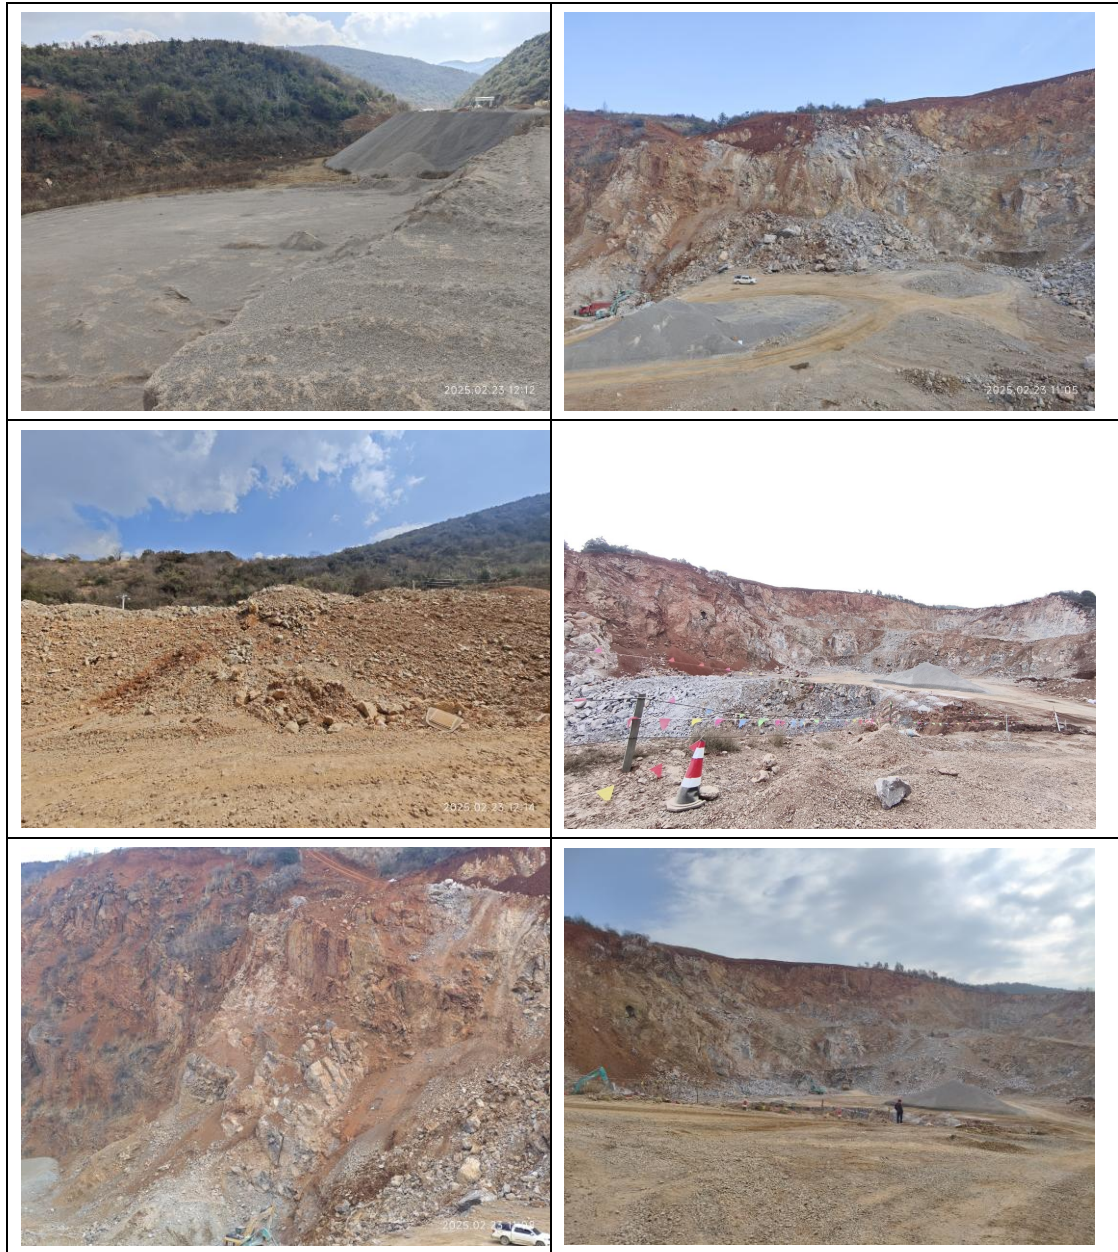
图 3-2-2 野毛冲矿区生态修复施工现状照片

项目区生态修复工作 2024 年 4 月开始正式实施动工，主要完成工作内容为项目区采坑东侧、东北侧边坡的削坡排危工作，目前已经完成东侧+2300~+2360m 台阶的削坡分台工作。

根据业主单位委托云南迅测科技有限公司测算成果，采用方格网法计算，截止 2025 年 5 月 15 日现场总挖方约 41.34 万方，总填方 16.97 万方。其中修建进场道路及场内道路已使用土夹石 1.79 万方，已经外运拍卖石方 22.58 万方。现场堆放的多余土夹石用于场地平整。

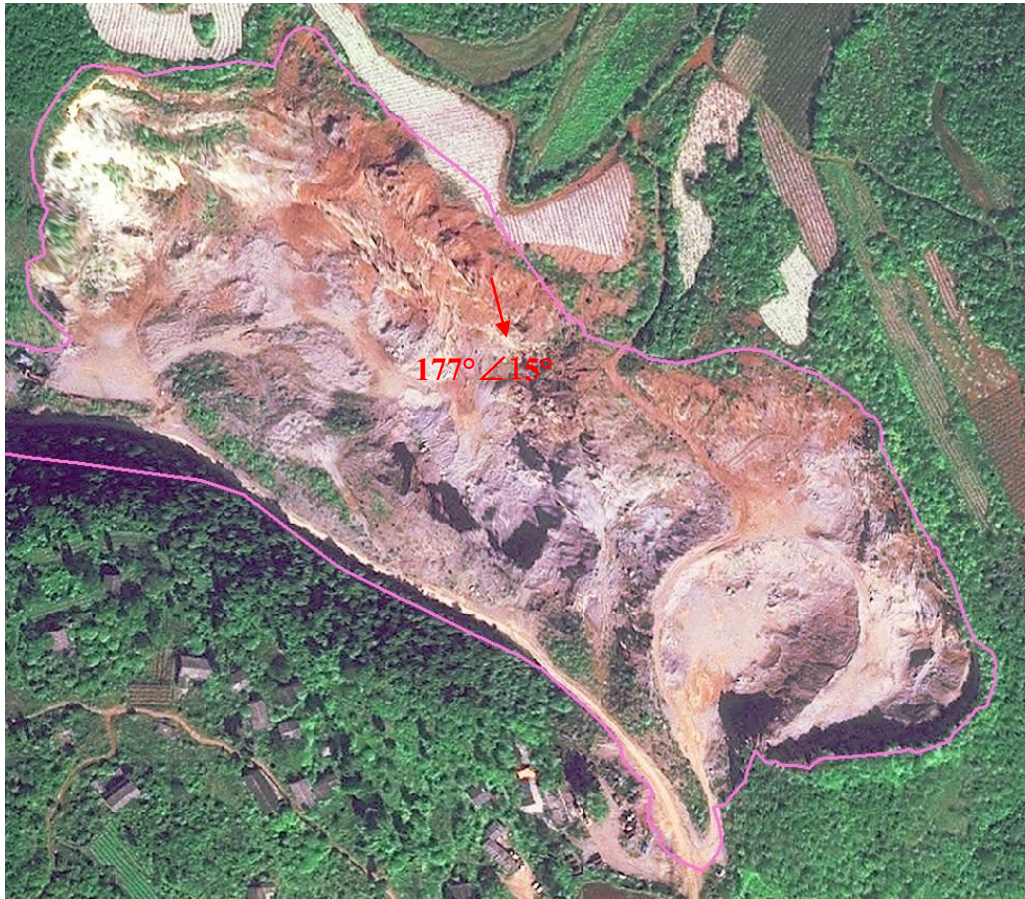
图 3-2-2 地层产状测量位置示意图

野毛冲矿区现状情况较为复杂，矿区范围内现状存在由不规范开采造成的高陡边坡、采坑，以及残留于矿区场地中的废弃设备、厂房和砖房。野毛冲采石场开采的矿种均为石灰岩。人工边坡揭露的地层较整齐，局部可观察到水平层理，测得多组岩层产状分别为 $177^{\circ} \angle 15^{\circ}$ 。边坡坡顶第四系覆盖较薄，厚约 0.5m，成分主要为碎块状灰岩碎石。

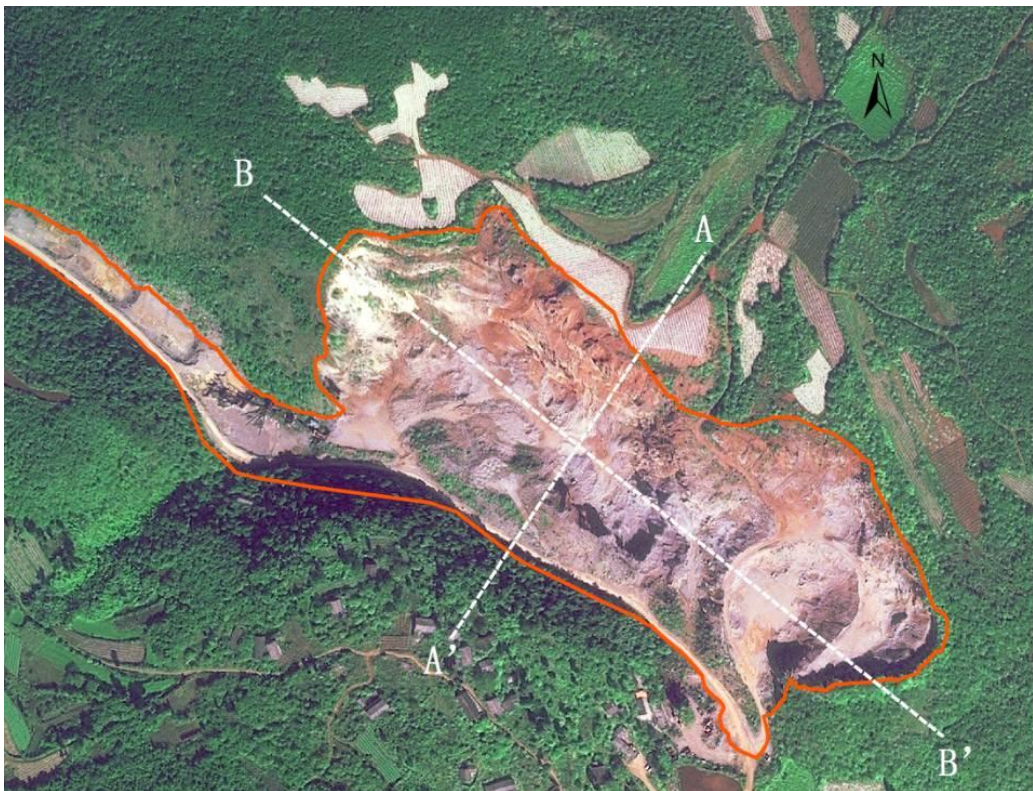
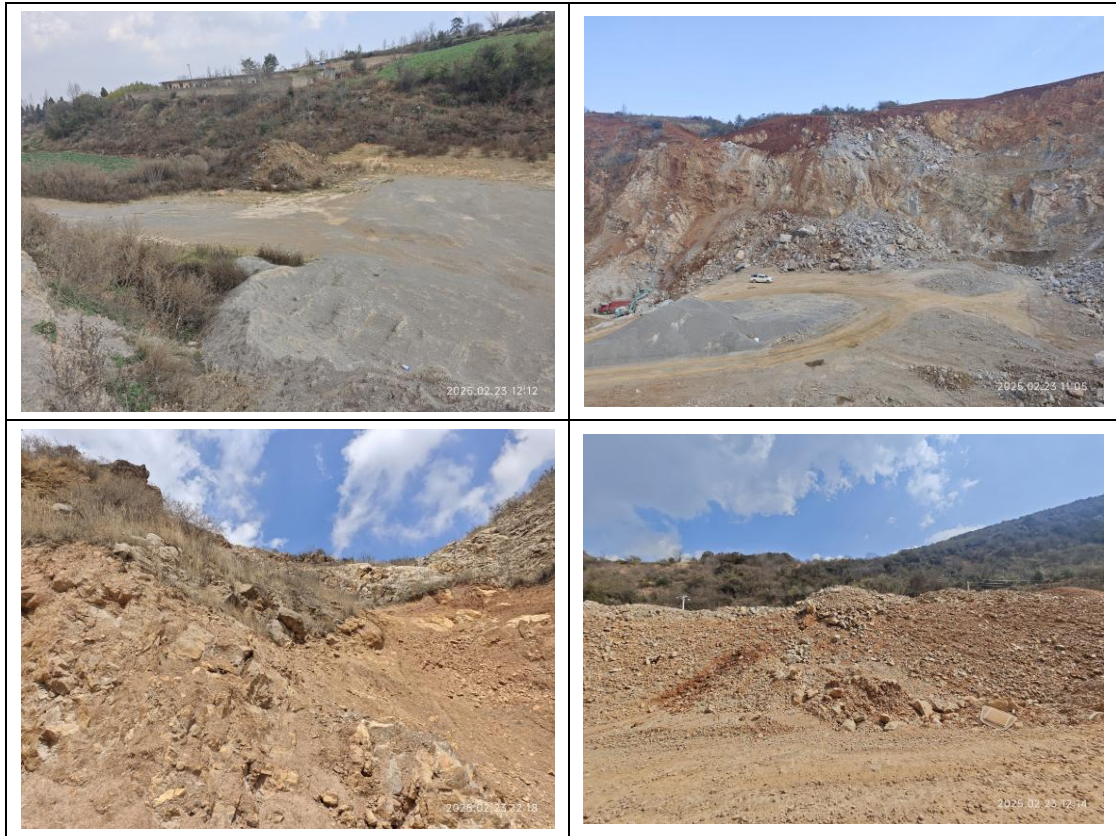
照片 3.2-1 项目区采坑照片合集

采坑区:采坑开挖深度最大达到 40m,边坡角 40~65°,局部地区达到 70-80°,采场内表层物质主要为裸露的岩石、砂砾石、矿渣等,占地面积为 10.4208hm²。表层土壤全部破坏,丧失土地原有功能,没有适合植物生长的土壤条件,这部分土地没有直接进行农作物种植的可能,同时坡度 60° 以上的边坡区域复垦难度极大,因此本方案视其为重度挖损损毁区。

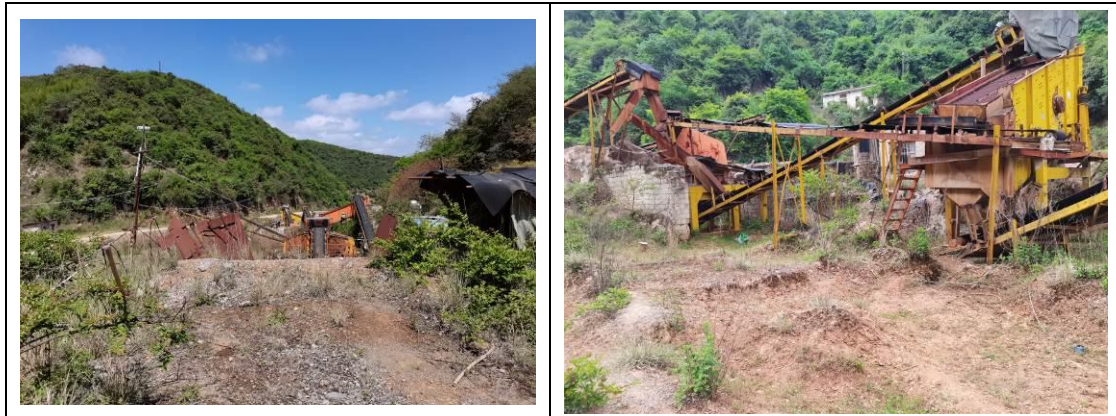
照片 3.2-2 项目区废弃工业场地照片合集

工业场地位于采坑北部，损毁土地面积 1.4158hm²，主要为原办公生活区、破碎站。对土地的损毁方式为机械、附属设施及废渣地表对土地的压占损毁土地。由于场地建设改变了原地貌特征，土地表层有机质含量丰富的壤土层被破坏，原地表植被完全损毁，原土地结构已损毁，区内土地长期经建设物压占，损毁方式为压占。根据当地土地利用总体规划，该部分土地规划为林地、草地，没有涉及基本农田。

废弃工业场地:地表压占物为废石、矿渣等,表层砾石含量高、有机质含量极低,造成损毁土地植被,改变土地用途,造成水土流失,冲沟,影响自然景观。原土壤表面已被砂砾石、矿渣覆盖,没有适合植物生长的土壤条件,这部分土地没有直接进行农作物种植的可能,损毁面积大于 1hm²,堆积物高度 1-5m,本方案视其为中度压占损毁区。

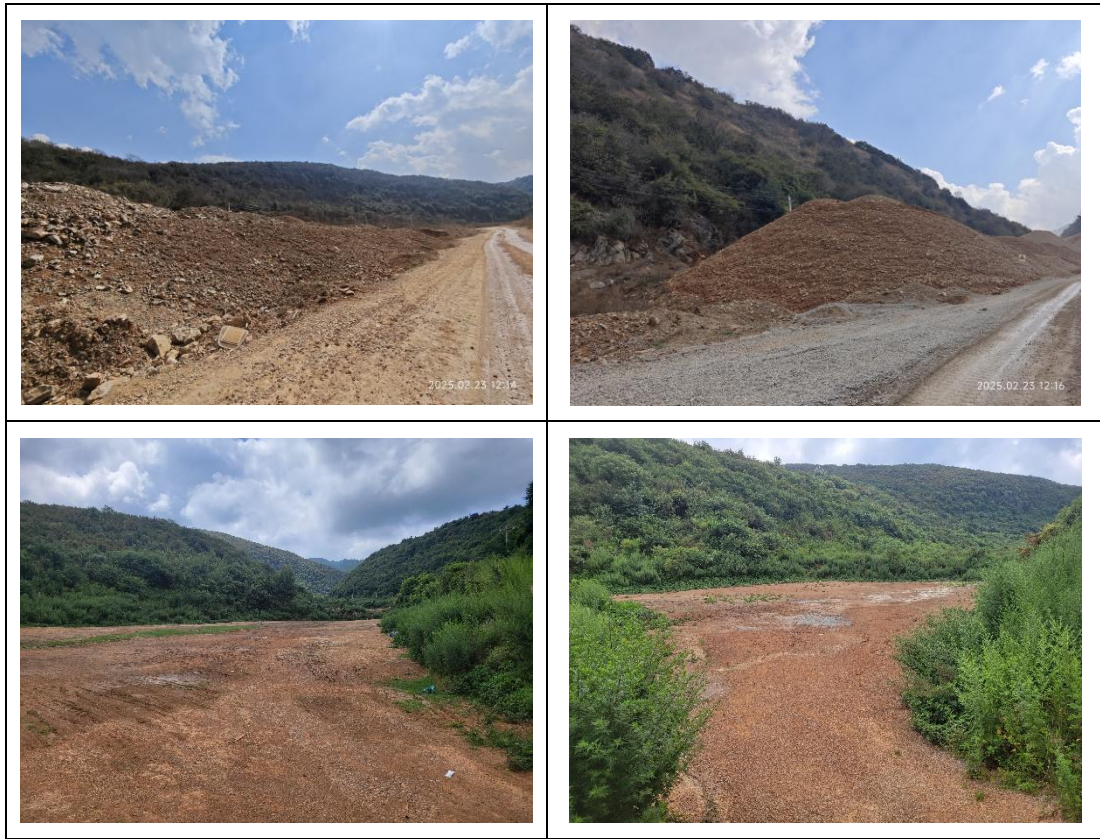
照片 3.2-3 项目区矿山道路及周边损毁照片合集

根据现状调查，项目区矿山道路长约 1130m，路面宽约 8-10m，其建设过程中对自然边坡的开挖、场地的平整，作为工业场地与采坑的运输道路，与当地农村公路相连，同时道路北侧为当地居民晾晒鸡毛、鸭毛损毁土地，矿山道路及周边损毁区共计占地面积约 3.9066hm²。公路建设期间进行过一定量的开挖填土工作，开挖边坡多形成高约 1-3m 的边坡，局部为填方段，填方厚度约 0.5~2m。土地利用类型为公路用地和其他草地。对土地的损毁方式为挖损和压占损毁土地。根据当地土地利用总体规划，该部分土地规划为林地、农村道路，没有涉及基本农田。

道路及周边损毁区:道路地表覆盖物主要为砂砾石、废渣土,原土壤表面已被砂砾石、矿渣覆盖,没有适合植物生长的土壤条件,这部分土地没有直接进行

农作物种植的可能。矿山道路修建时开挖深度 0~3m，填土厚度 2~7m。损毁面积大于 1hm²，堆积物高度小于 10m，开挖深度小于 6m，本方案视其为中度压占损毁区。

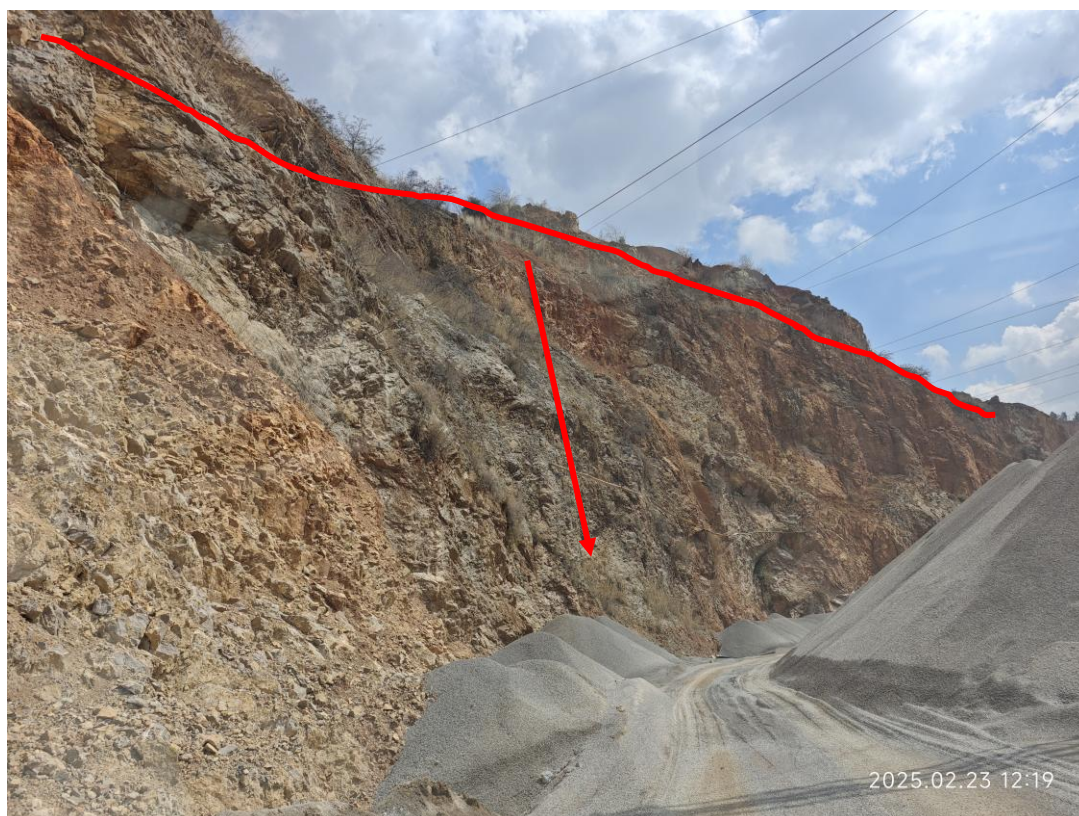
照片 4.1-1 BW₃ 不稳定斜坡照片

形成原因及特征：采矿活动形成凹陷坑，潜在不稳定边坡（BW₃）位于采坑西北面，坡向 193°，斜坡长约 151m，宽约 190m，边坡高约 84m，面积约 12291m²，边坡角 34~66°，坡度较陡，边坡体主要由开采矿体二叠系下统茅口组、栖霞组灰岩组成，为原石场爆破后在边坡余留下大量松散碎石。岩体风化较强烈，节理裂隙发育，岩石较为破碎，岩体完整性较差，边坡岩体岩溶特征不明显，见照片 4.1-1。

产状： $114^{\circ} \angle 43^{\circ}$ ，节理 J2 产状： $38^{\circ} \angle 45^{\circ}$ ，裂隙宽度 1~3mm，间距 0.2~1.0m，延伸长度 0.5~2.4m。根据赤平投影分析，地层产状与坡向相同，为顺向坡，属不稳定结构；且边坡高陡较高，岩体风化较强烈，节理裂隙发育，岩石较为破碎，目前边坡坡体未发生明显变形，但已发生小规模掉块、落石，现状条件下边坡欠稳定~基本稳定。

危害性：根据现场调查，现边坡高度较高，现状条件下危险性、危害性中等，主要威胁附近过往人员及监测施工人员的安全

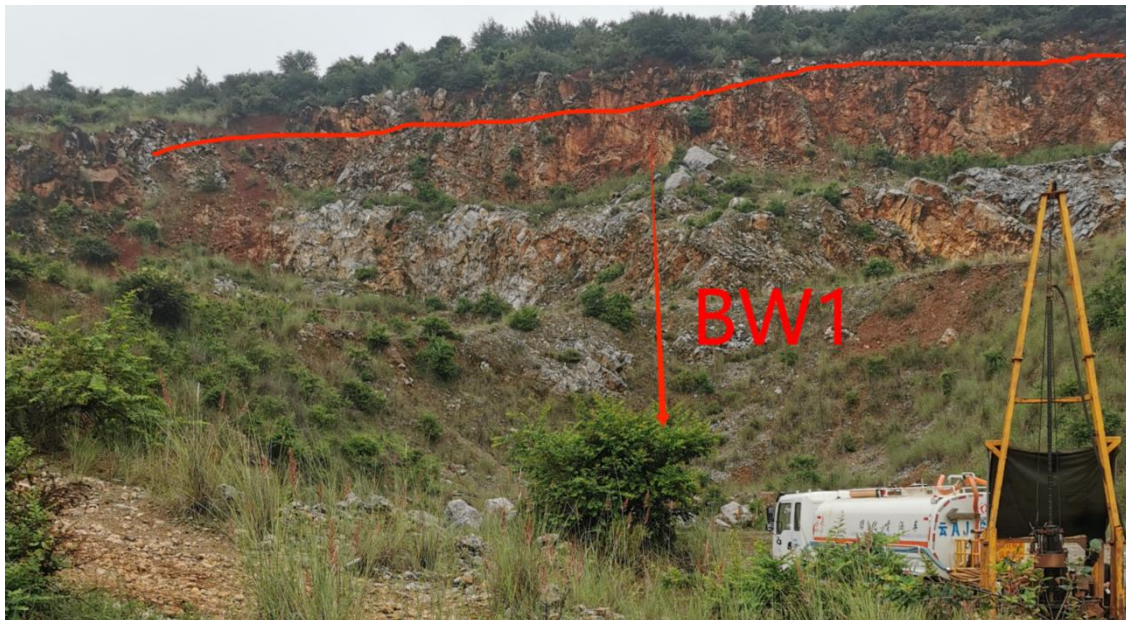
照片 4.1-3 BW₁ 不稳定斜坡照片

形成原因及特征：采矿活动形成凹陷坑，潜在不稳定边坡 (BW₁) 位于采坑东北面，坡向 241°，斜坡长约 95m，宽约 200m，边坡高约 60m，面积约 9500m²，边坡角 39~48°，坡度较陡，边坡体主要由开采矿体二叠系下统茅口组、栖霞组灰岩组成，为原石场爆破后在边坡余留下大量松散碎石。岩体风化较强烈，节理裂隙发育，岩石较为破碎，岩体完整性较差，边坡岩体岩溶特征不明显（见照片 4.1-3）。

危害性：根据现场调查，现边坡高度较高，现状条件下危险性、危害性中等，主要威胁附近过往人员及项目施工人员的安全。

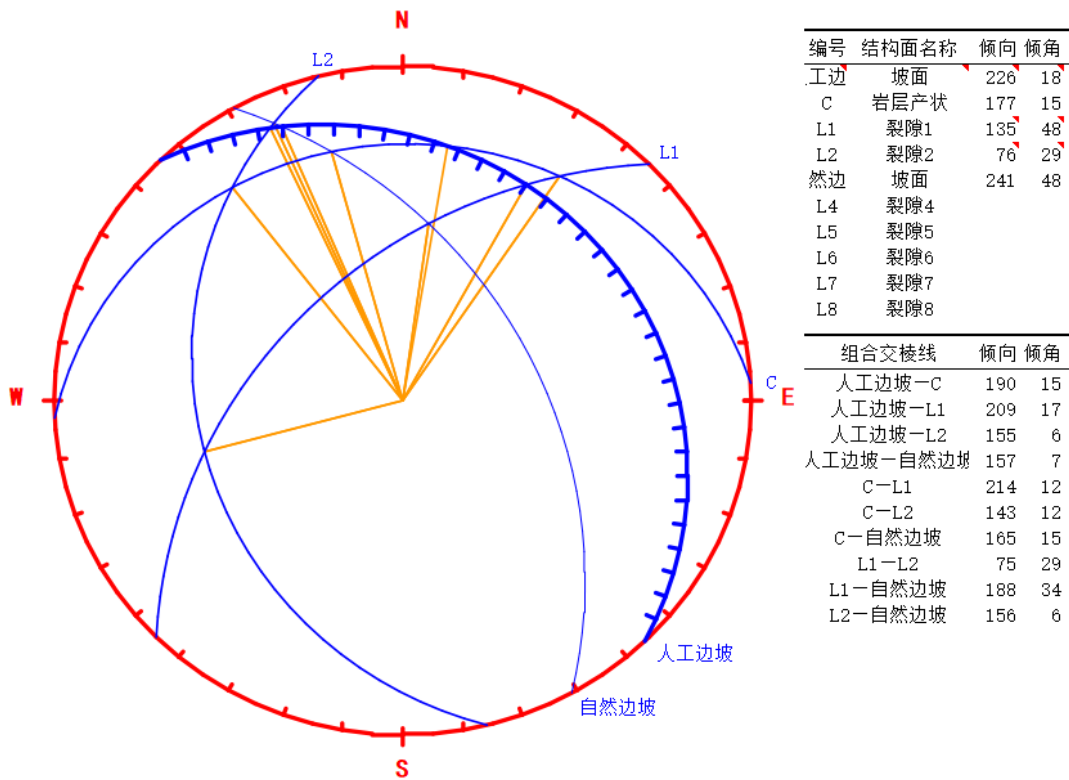
图 4.1-6 BW₁ 边坡赤平投影分析图

稳定性：地层产状为 177° ∠15°，经野外调查可见两组主要节理，节理 J1 产状：135° ∠48°，节理 J2 产状：76° ∠29°，裂隙宽度 1~3mm，间距 0.2~0.8m，延伸长度 0.4~1.7m。根据赤平投影分析，地层产状与坡向相切，为切向坡，属较稳定结构；但边坡高陡较高，岩体风化较强烈，节理裂隙发育，岩石较为破碎，目前边坡坡体未发生明显变形，但已发生小规模掉块、落石，现状条件下边坡欠稳定~基本稳定。

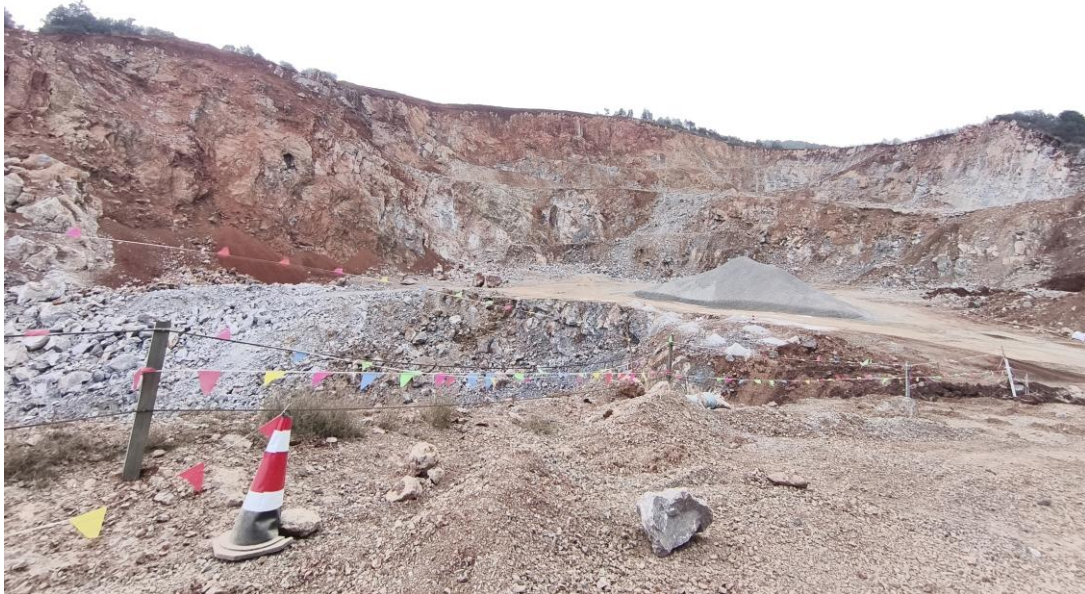
图 4.1-8 BW₁ 现状分台照片

根据原设计报告及现场实际测量,潜在不稳定斜坡(BW₁)目前共分为个台阶,标高分别为+2330m、+2345m、+2360m;形成两个平台+2300m、+2315m。目前分台区域岩石呈层状,矿层层位稳定,连续性较好,岩石致密坚硬,性脆。最终边坡排险台阶高度:15m;边坡排险台阶坡面角:60°;边坡排险安全平台宽度:5.0m;下部平台宽度50~100m。

根据边坡排危边坡稳定性验算,分台区域在正常工况下稳定系数为3.795;地震工况下稳定系数为2.033。边坡处于稳定状态,不会发生大范围垮塌,但应对台阶边坡进行清坡修整,防止浮石、碎石发生滚落。稳定性验算详见报告附件《稳定性计算书》。
